## Szakvélemény

Amely készült a zalakarosi Önkormányzat megbízásából a Zalakaros Szőlő u. 16. sz. alatt elhelyezkedő rendezvénypark területén található 25 db közterületi fa vizuális vizsgálatáról.

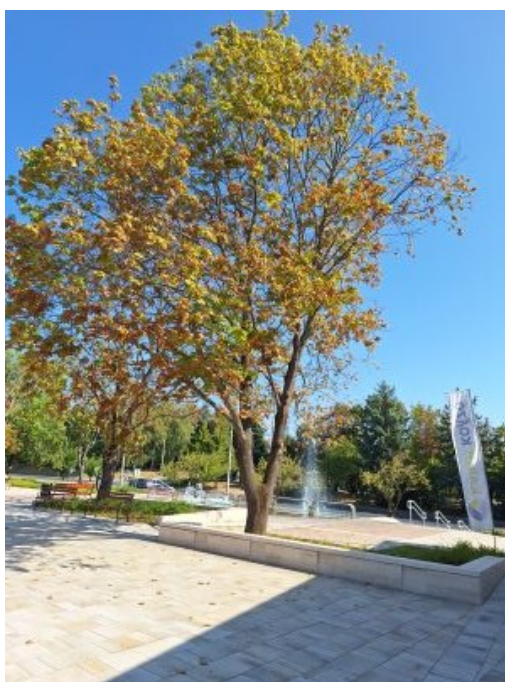
1. sz fa

- gyökérnyak ép, megfelelően fedett, sérülés nem mutatkozik
- törzs sérülésmentes
- koronaalap Y elágazásban indul, azonban vízseb nem képződött, vízbeszivárgás nem valószínű
- lombkorona kissé féloldalas korábbi ágeltávolítások miatt, leveleken komoly égési tünetek, korona zárt, tömör kissé levegőtlen, benne elhalt képletek, a fa súlypontja kissé eltolódott de veszélyt nem jelent, korona kurtítás nélkül Y elágazás elasztikus pántolása javasolt

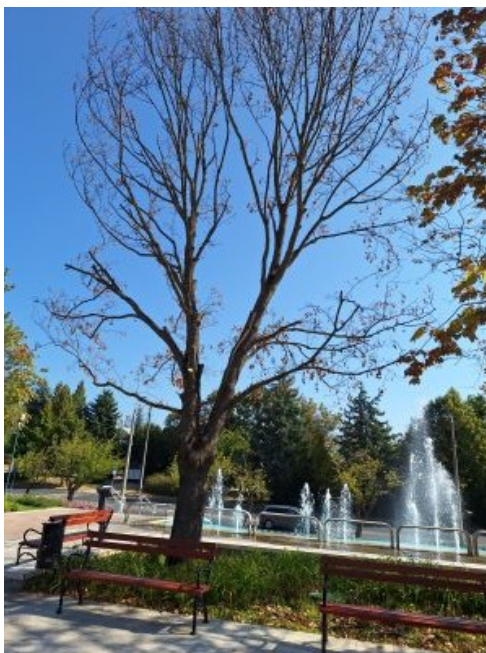
## 2. sz fa

- jelentős ágeltávolítás miatti féloldalas korona, megemelkedett a fa súlypontja a hiányzó oldalelemek miatt
- gyökérnyakban jelentős cincértámadás, melynek hatására a kéreg jelentős mértékben levált
- gyakorlatilag eltűnt a teljes lombzat, melynek növényegészségügyi oka nem lehet, ilyen szintre tudja a lombzapot az UV sugárzás „elégíteni”

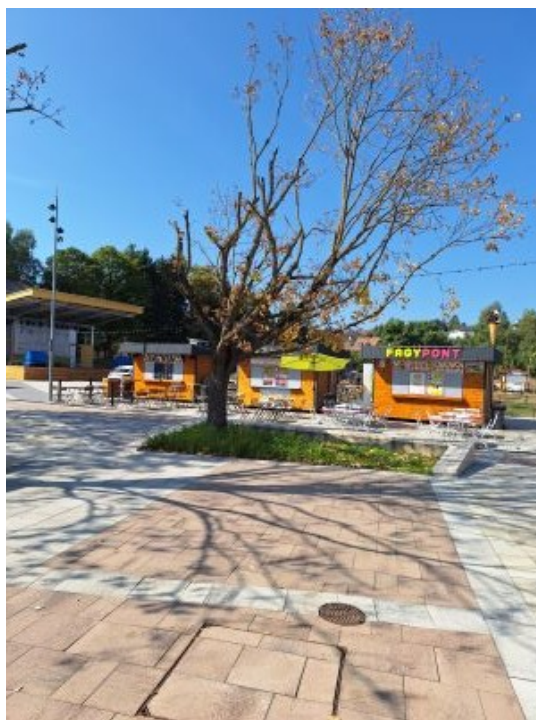
## 3. sz fa

- csonkolások miatt féloldalassá vált lombkorona, a féloldala gyakorlatilag életképtelen, súlypont erőteljesen eltolódott miáltal a törésveszély lehetősége is megnőtt
- gyökérnyak ép, fedett, törzs sérülésmentes ép, sokirányú koronaalap amelynek jelentős része durván vissza lett vágva, általam értelmezhetetlen okból.. némi maradvány a túlélő levelekből...

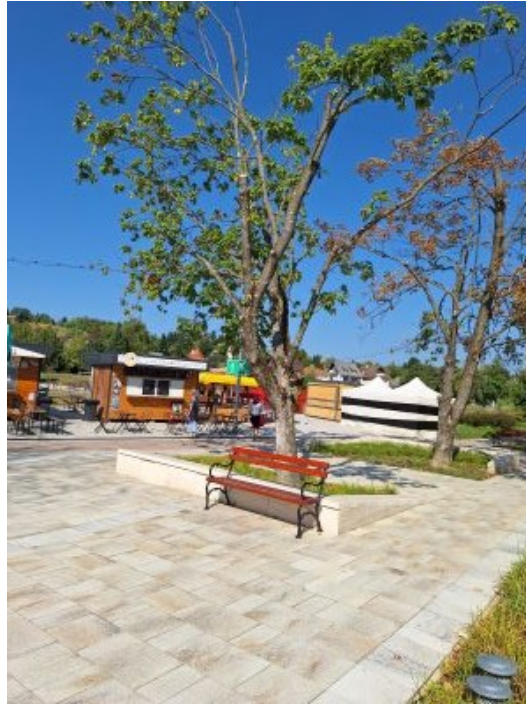
#### 4. sz fa

- gyökérnyak ép, megfelelően fedett, törzs sérülésmentes, megmagyarázhatatlan korona alakítások, mi által a korona féloldalassá vált, súlypontja a szimmetrikustól eltolódott, a lecsökkent lombmennyiség nem tudja a kialakult gyökérzetet táplálékkal ellátni, így a gyökérzet lassú elhalása folyamatosan zajlik, a felszívó öv mélyen a burkolat alatt található

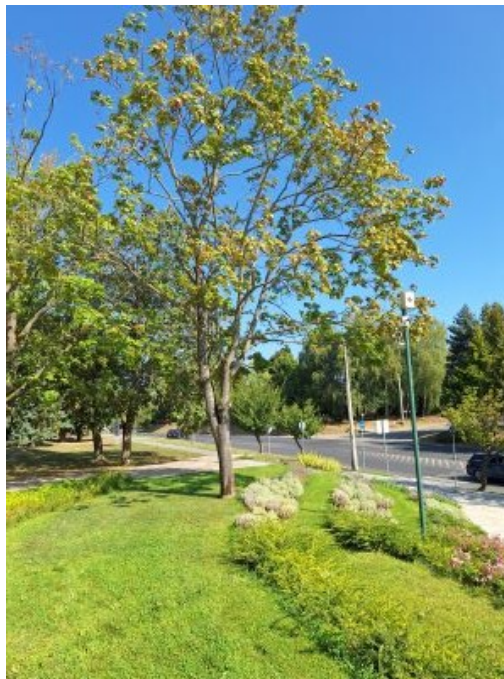
#### 5. sz fa

- a csoport egyetlen kivétele az 5. sz fa, mely szabad talajfelületen áll, ahol a körülötte lévő gyeppa mégoly kevés csapadékot is meg tudja őrizni, javítani tudja a talajéletet, ami a fa külső megjelenésén összevetve a másik 6 „bezárt” fával jól látszik is.

- egyetlen olyan tagja az A csoportnak amely megfelelő talaj-élettel rendelkezik, a lombkorona állapota ezt híven tükrözi  
- gyökérnyak megfelelően fedett, sérülés nem mutatkozik a koronaalap Y elágazásban indul, közte vízseb, amely azonban megfelelően sekély ahhoz, hogy vízbeszivárgás kiinduló pontja legyen a koronaalap esetleges elasztikus pánttal történő megerősítése lehetséges

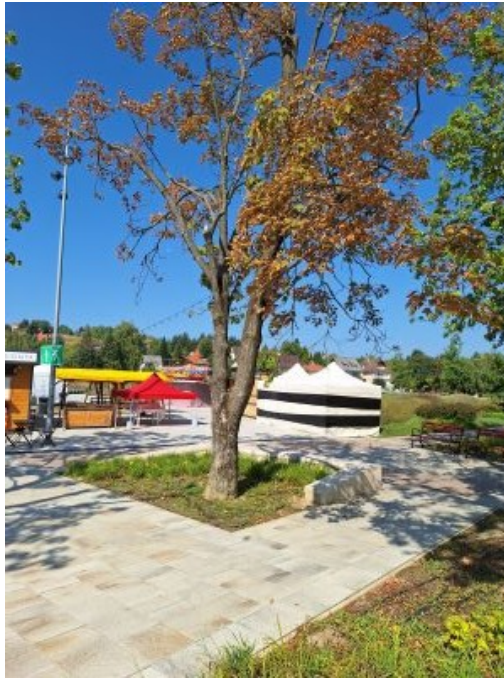
#### 6. sz fa

-alacsonyan elhelyezkedő súlypont, stabil állapot, sudár eltávolítása, vajon mi okból???? a koronaalap Y elágazásból indul, vízseb nem képződött, a nagyszámú csonkolások viszonylag jól regenerálódtak, a fa 15° dől, stabilitást nem befolyásolja

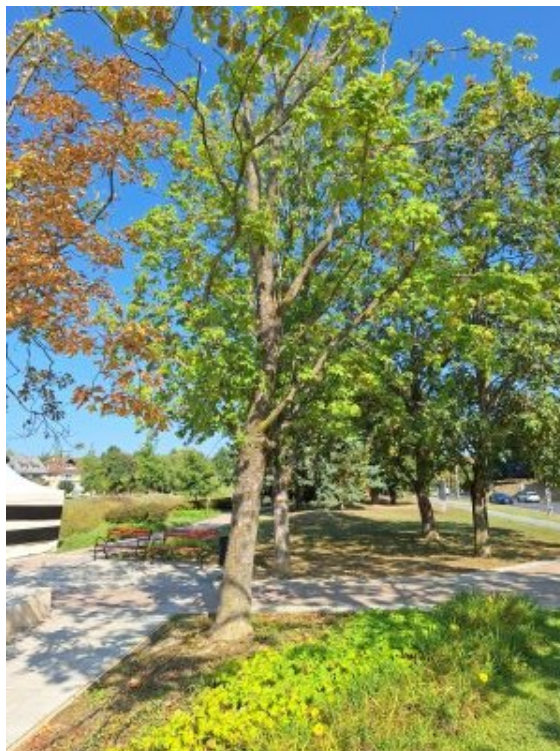
7. sz fa gyökérnyak ép, megfelelően fedett, törzsön sérülés nem mutatkozik, a fa enyhén dől, csigalépcső szerűen nevelt oldalágak, miáltal érdekes formájú koronaalap jött létre, a felszívó öv ½ része burkolattal borított, másik fele szabad felület, a lombkorona milyenségén a különbség látszik

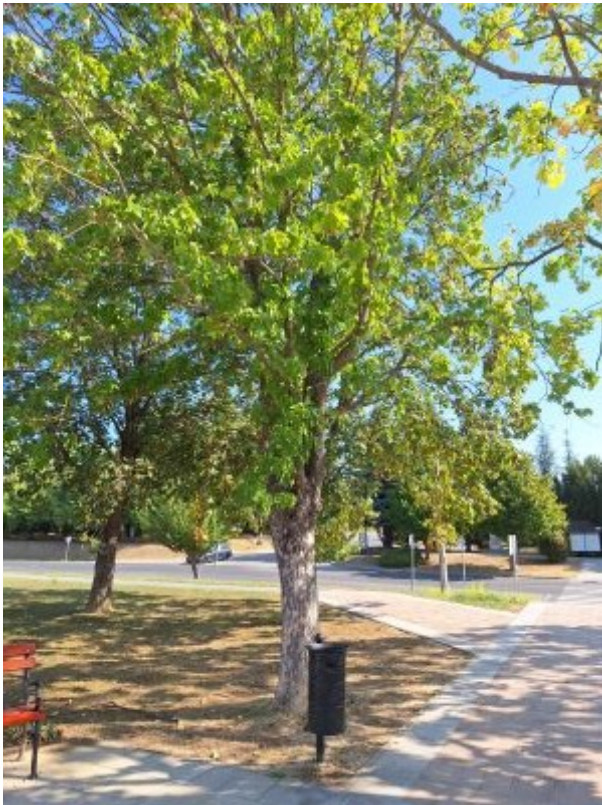
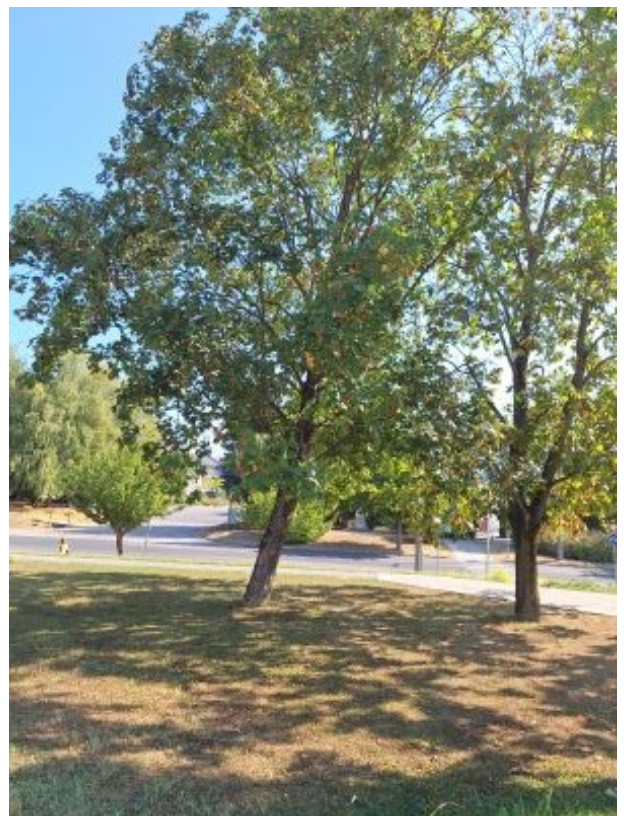
A 8, 9, 10 sz fákból álló juharfa csoport ahol a 9. sz fa kettőször szerepel (bal kép bal oldala, jobb kép jobb oldala)

- a 3-as juharfa állapota mutatja a különbséget az első 7 szabadon álló tűző napot folyamatosan elviselni kényszerülő juharfák és ezen hármas csoport állapota között. Maga a facsoportos megjelenés lehetővé teszi a fák időszakosan létrejövő egymás árnyékolását, a talaj párolgásából eredő pára időleges megtartását, elillanásának lassulását, elviselhetőbb hőmérsékletű mikroklíma kialakulását. A gyökérnyakak megfelelően fedettek, a törzsek sérülésmentesek, a lombkoronák a szűk termőhelyi viszonyok miatt enyhén deformálódtak, de funkcionálisan épek.

- **a B csoporttal kapcsolatban** nyomatékosan szeretném kérni a tulajdonos (Önkormányzat) minden nemű beavatkozástól való tartózkodását
- minden beavatkozás a beállt, és látszólag jó állapotban lévő egyedek romlásának kezdetét jelenti
- a korona - gyönyörű - természetes koronaforma – ami ezen fafajokra jellemző – és megfelelő tér is rendelkezésre áll az további növekedéshez, terjeszkedéshez ; egyenlőre úgy tűnik, hogy a talaj tápanyagtartalma is még ki tudja elégíteni a facsoportok igényét, **NE TESSENEK A FACSOPORTOKAT BOLYGATNI**, - szinte tökéletesek!!!!

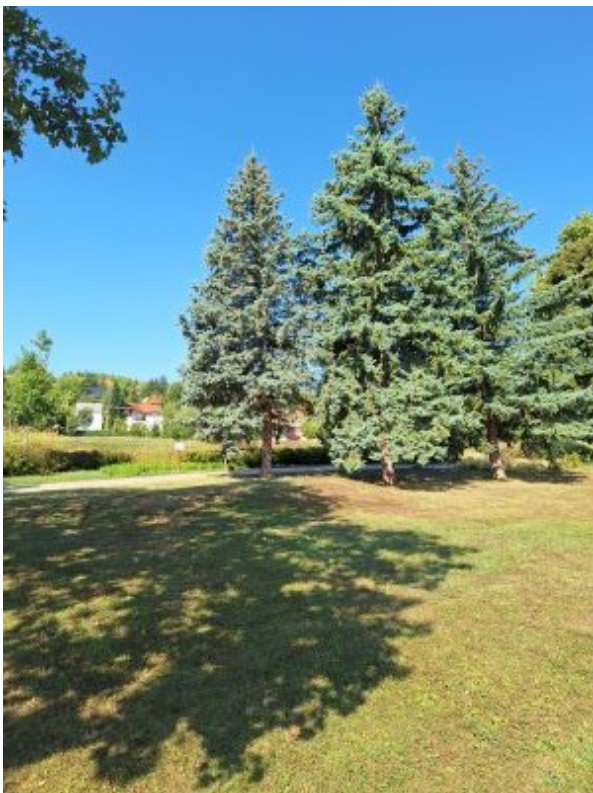
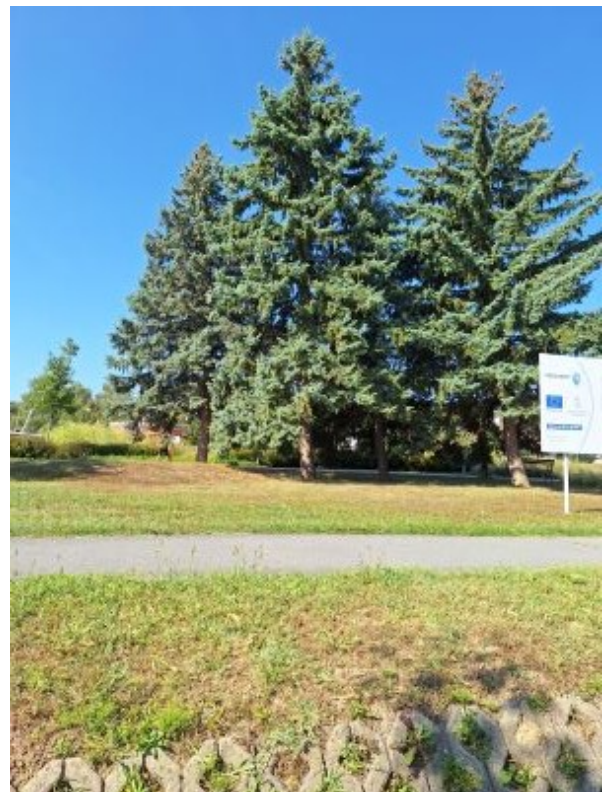
11 , 12, 13, 14 sz fákból álló fenyő facsoport

- az Abies fajhoz tartozó fenyők mindkét csoportja ép koronával, ép törzssel és megfelelő új hajtásokkal rendelkezik, az egyetlen jelenleg látszó probléma az un. Luc tetű kártétele, amely az idősebb levelek, hajtások mattá válásában jelentkezik, megoldására növényvédelmi beavatkozás már létezik, a törzshöz közeli részek felkopaszodásának megakadályozására. A kártevő a fák létét nem veszélyezteti, csak esztétikai hátrányokat tud okozni!

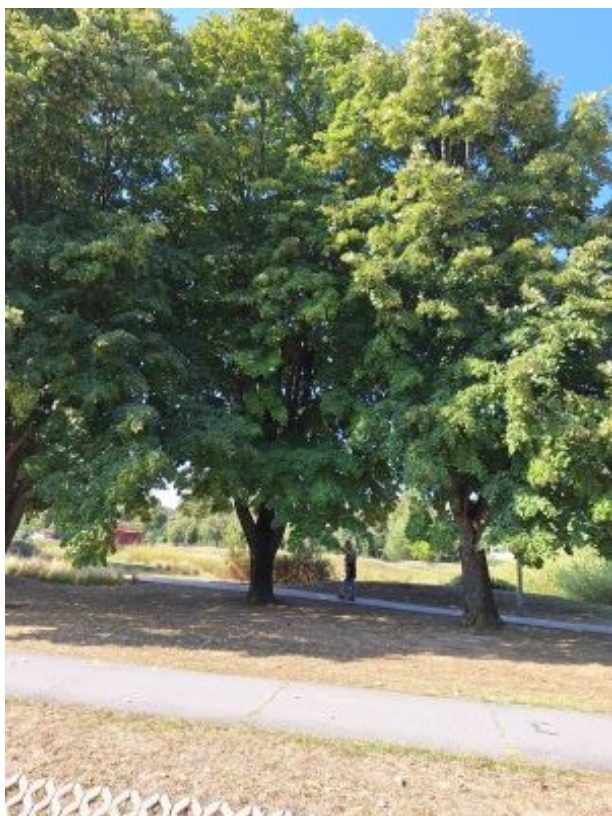
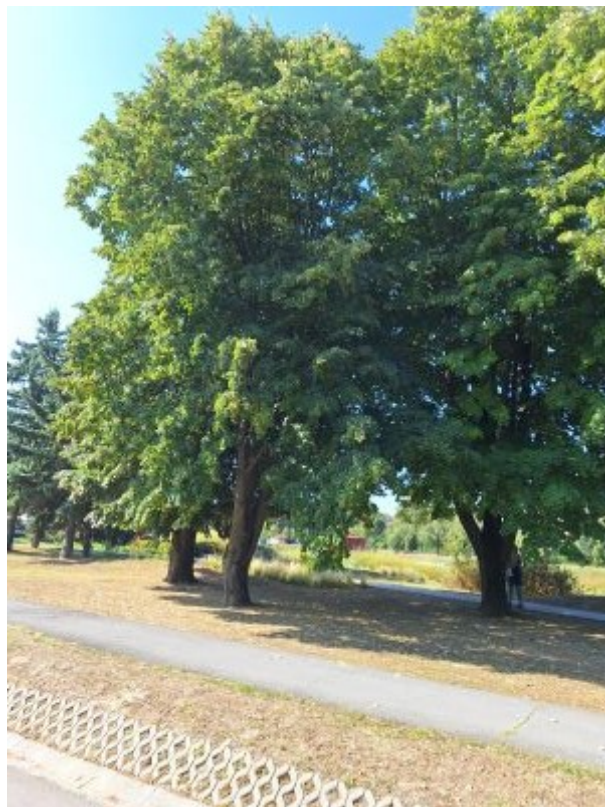
15, 16, 17, 18 sz. fákból álló hársfa facsoport

- szép faj és fajtajelleges lombozat, külön szeretném kiemelni a hársfák gyönyörű szabad koronáját, ami példásan jelzi, hogy milyen díszítő értéke van a szoliter parkfáknak abban az esetben ha avatatlan emberi beavatkozás nem zavarja meg annak kialakulását

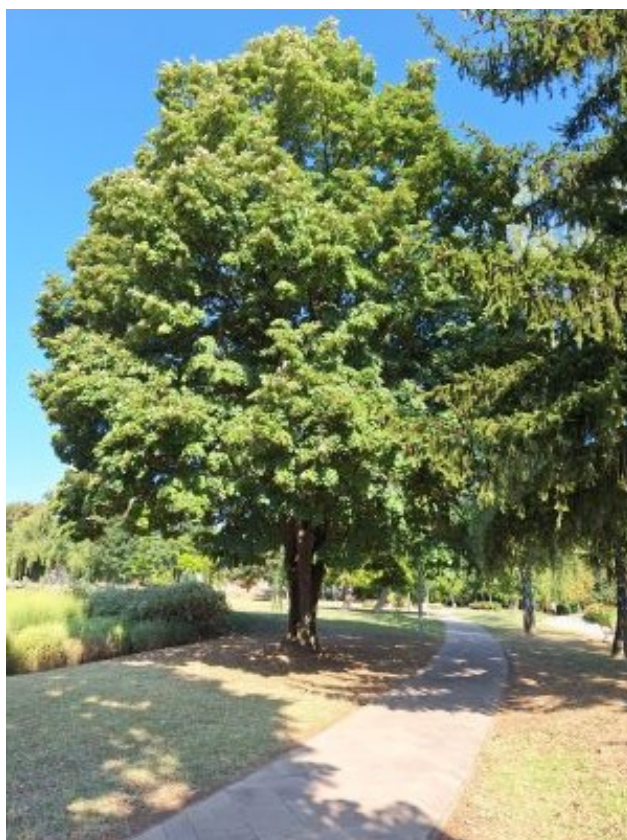
23. sz egyedül álló hársfa

- az összes facsoport összes egyedének (egyetlen kivétel a magában álló hársfa) a gyökérnyak megfelelően fedett, sérülésmentes, a hársfa esetében némi talajerózió okán a gyökérzet egy kicsi része a talaj felszínére került

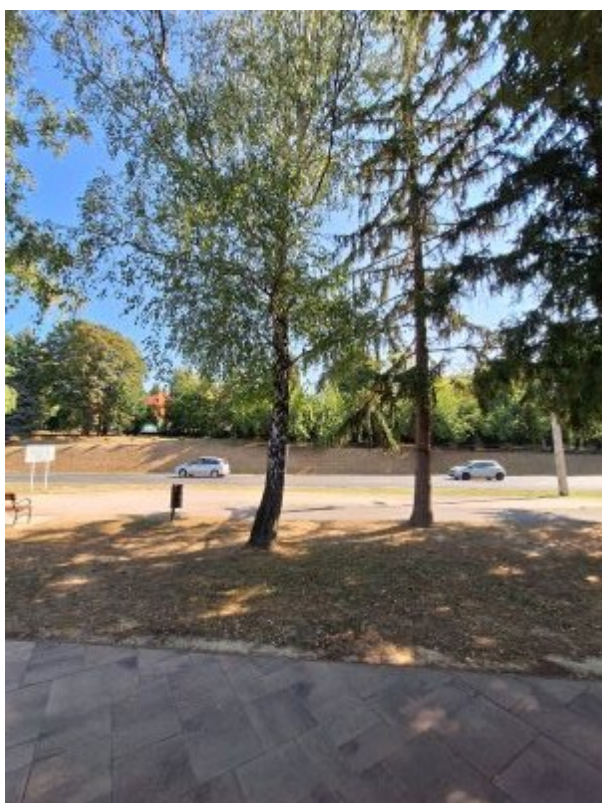
24. sz nyírfa

- a két nyírfa törzse a már említetten kívül elváltozást nem mutat, a lombkorona a viszonylag szűk tenyészterület ellenére elfogadható állapotban van, egészségügyi probléma nem látszik

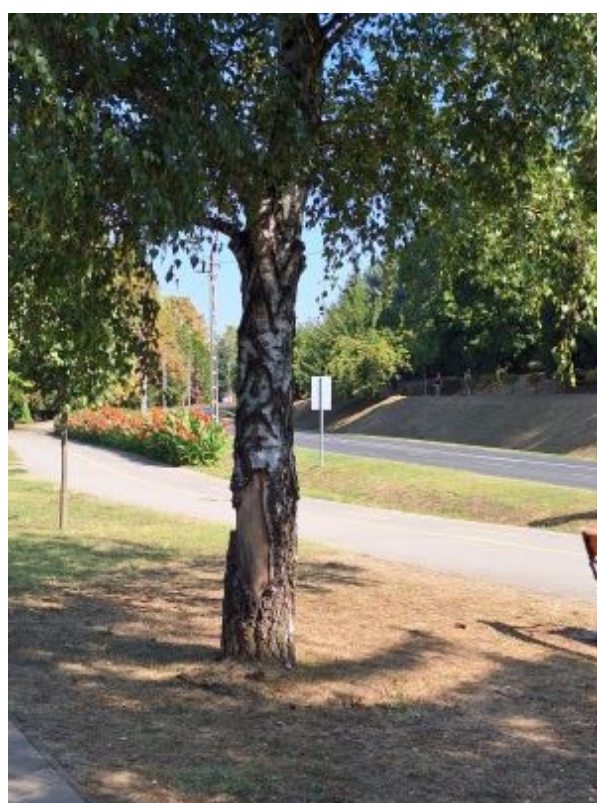
25. sz. nyírfa

- a törzs ép, sérülésmentes az összes egyed esetében, kivéve a 25. sz nyírfát, melynél korábbi mechanikai sérülés okozta jelentős méretű kéreg és részben hancs és farész sérülést sikerült a fának gyönyörűen lefűznie, ezáltal a sérülés kergesedése lassan megindult, a jelenére, jövőjére hatása nincsen
