# **Zalakaros önkormányzati utak, kerékpárutak és járdák állapotfelmérése, közép- és hosszútávú úthálózati elemek fejlesztési javaslatte**

## **TANULMÁNY**

Munkaszám: 7522-2

2024. november 4.

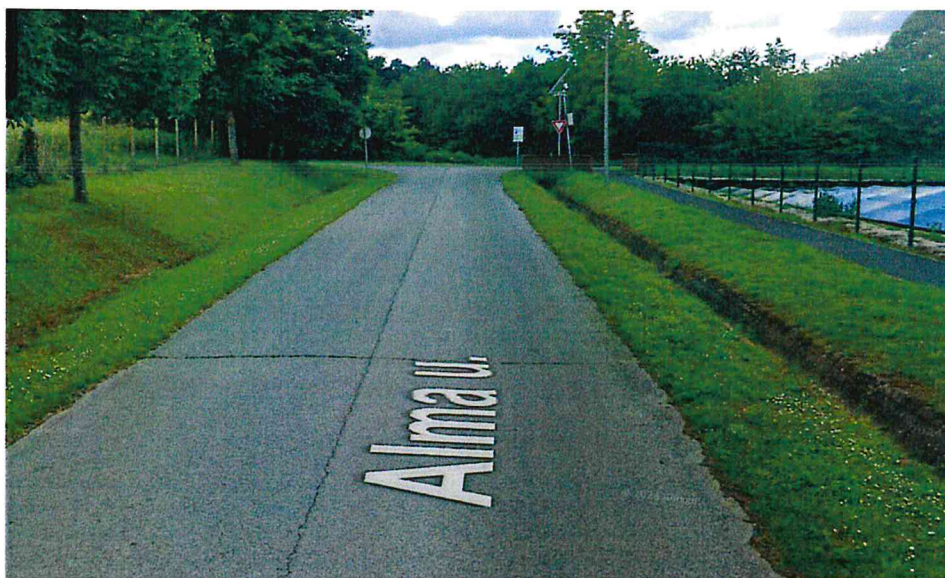
Helyszíni tapasztalat: **Táblás, reflexiós repedés-áttükröződések láthatók a burkolaton, a felületen vízbejutási pontokkal, melyek szakaszonként elégtelen teherbírásra utalnak a burkolaton.**

Alma utca táblás hossz- és keresztrepedések a burkolaton

Állapotértékelés: 2

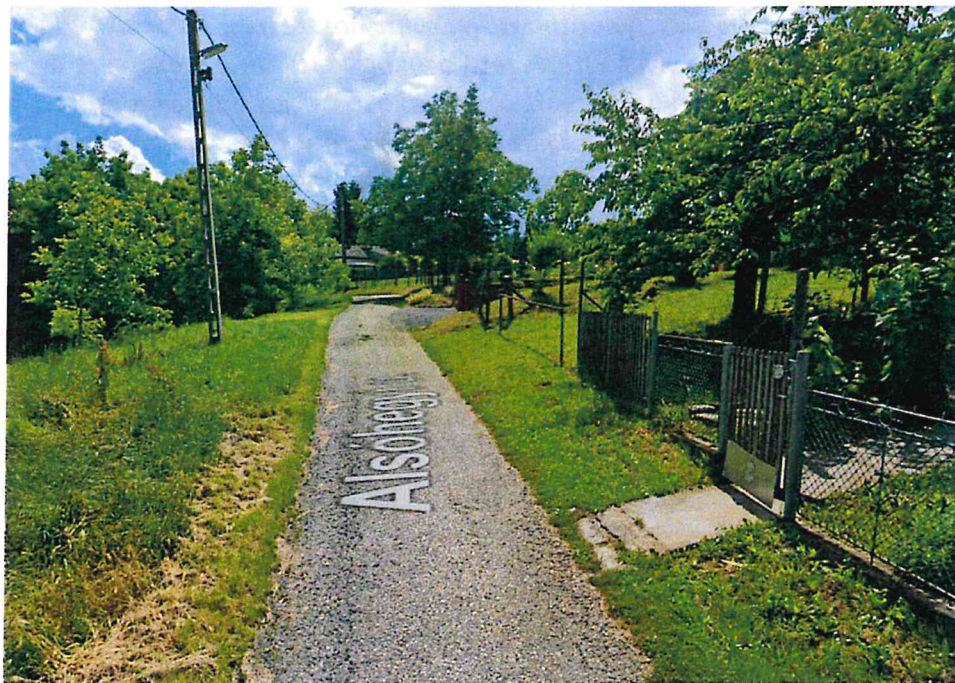
Helyszíni tapasztalat: **Gyöngyvirág utcai csatlakozóban a szennyvíznek veszélyes, felső végén a Zalakaros 2238/1 hrsz-tól a Kilátó út felé vezető szakasz mozaikos, gyenge teherbírású szétesett burkolat.**

Alsóhegyi utca mozaikos, gyenge teherbírású szétesett burkolat

### Állapotértékelés: 3

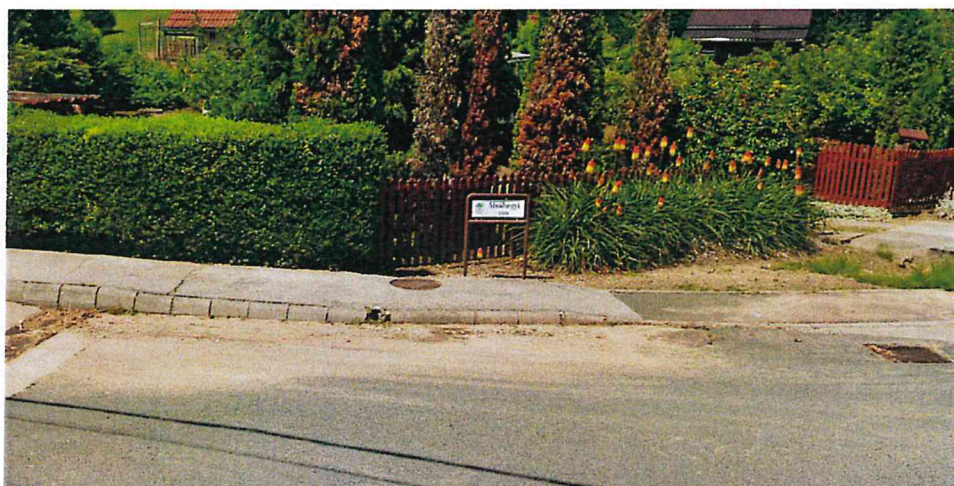
A kiemelt szegély megnyitás és annak szakszerűtlen bekötése a járdán elhelyezett csapadécsatorna aknába

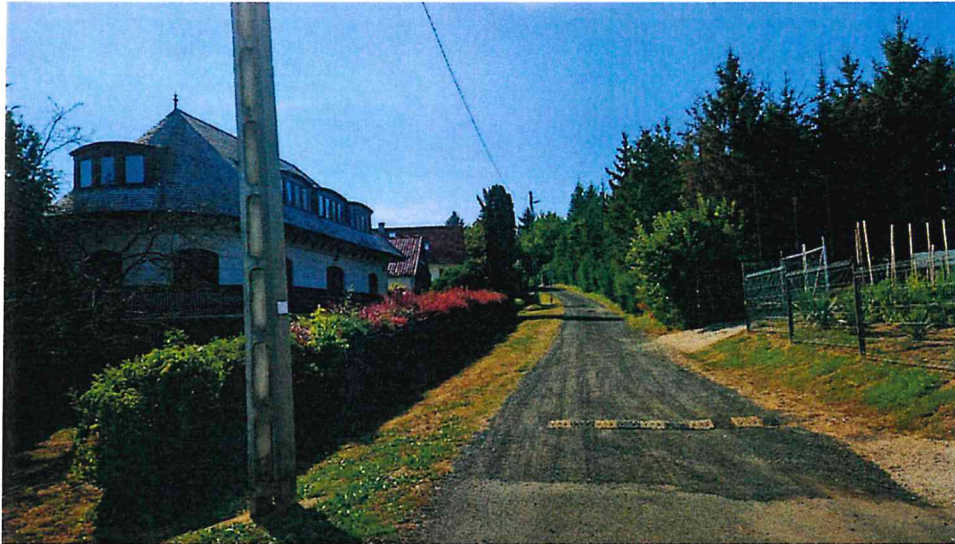
Helyszíni tapasztalat: *Murvás, szervízút jellegű burkolat 9-es házszámtól a Kilátó út felé. A Kilátó utcai csatlakozónál burkolathiba van.*

Murvás, szervízút jellegű burkolat 9-es házámtól kezdődően a Kilátó útig

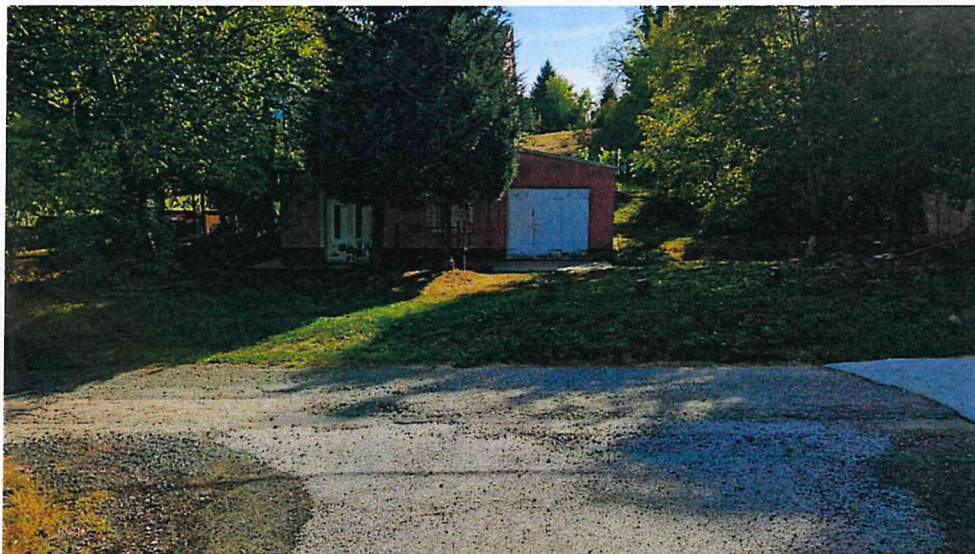
Arany János utca – Kilátó úti útcsatlakozó

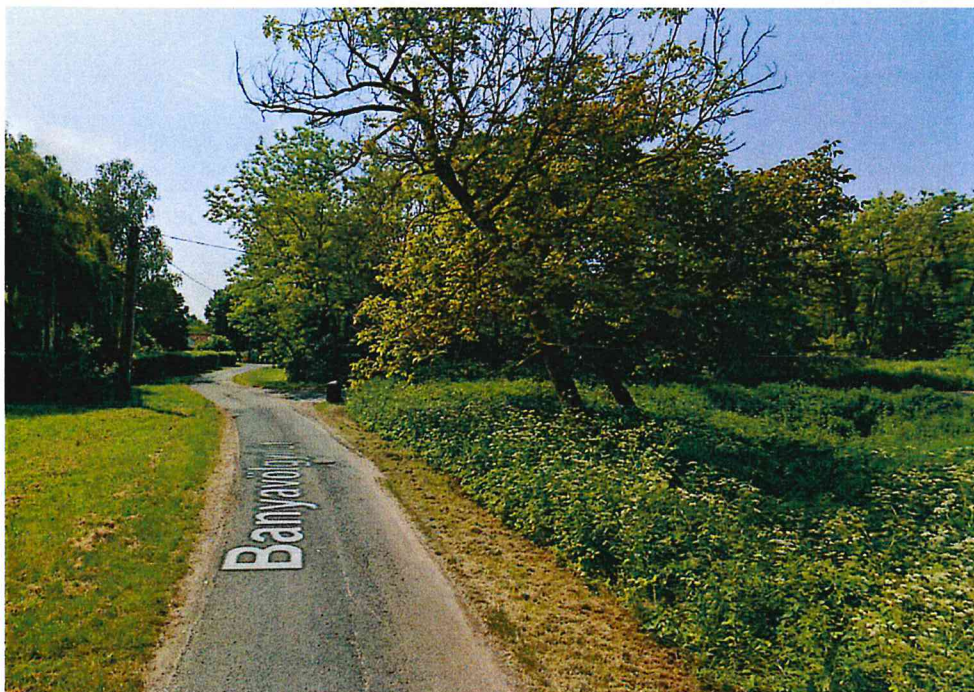
Helyszíni tapasztalat: ***Úrszelvényes útszakasz, a növényzet visszanyesése javasolt, helyenként a burkolat mozaikos. Tulipán úti csatlakozótól stabilizált útszakasz.***

Banyavölgyi út – Világoshegyi útcsatlakozás helyszíne

Állapotértékelés: **3**

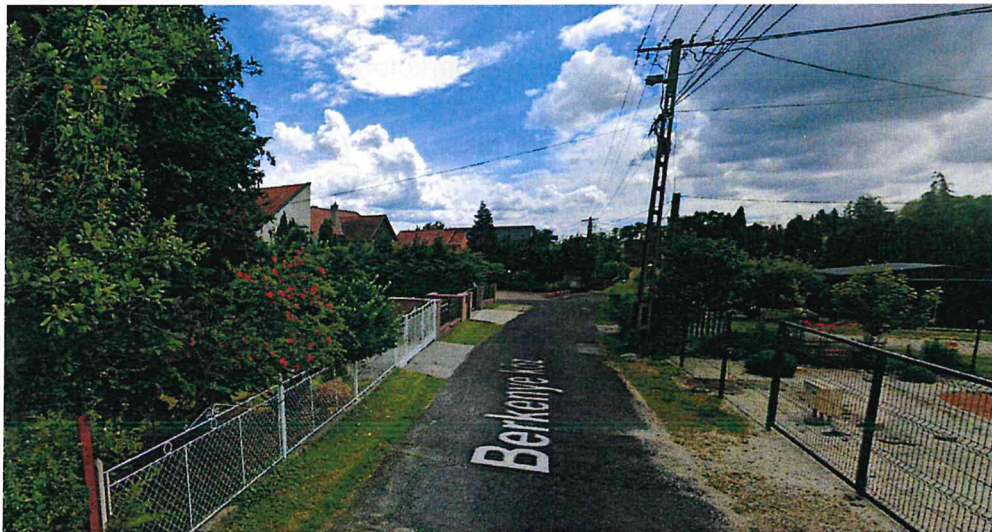
Helyszíni tapasztalat: **Mozaikos előregedett burkolat. A 21-27 sz. házzámok között murvás burkolat.**

Berkenye köz mozaikos, előregedett burkolata

Állapotértékelés: **4**

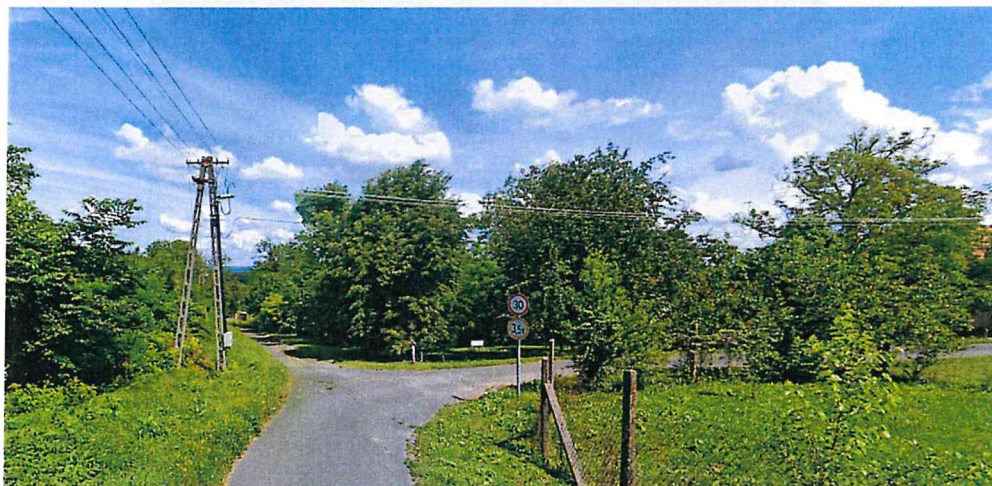
Helyszíni tapasztalat: **Erősen bomlott felület, beavatkozás min. 1 réteg aszfalt építendő, első 300 m rendben van az Alsóhegyi csomópont felől. Továbbá az Alsóhegyi csomópont fokozott figyelemmel közelítendő.**

Bor utca és a 2112 hrsz.-ú út csatlakozása

Állapotértékelés: 4

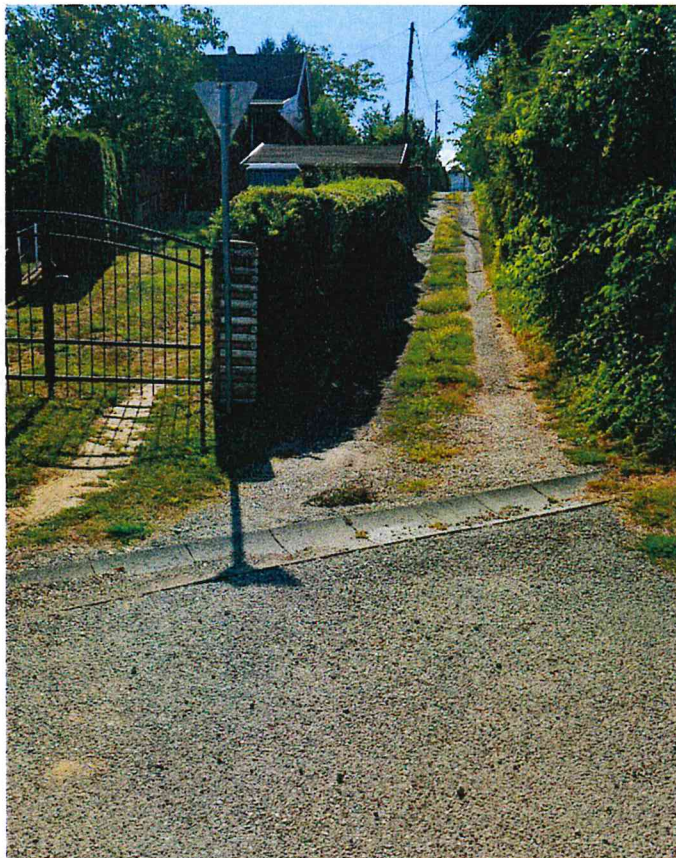
Helyszíni tapasztalat: **Közforgalom előtt el nem zárt magánút. A burkolat szűk és szétesett, nem megfelelő teherbírású.**

Búzavirág köz elégtelen teherbírású burkolattal

Állapotértékelés: **1**

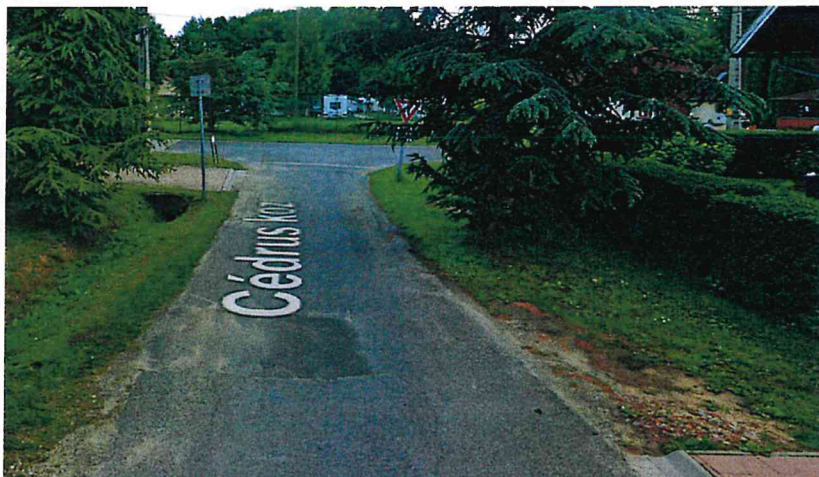
Helyszíni tapasztalat: *Mozaikos burkolat.*

Cédrus köz – Jegenyé sor útcsatlakozás beláthatósága

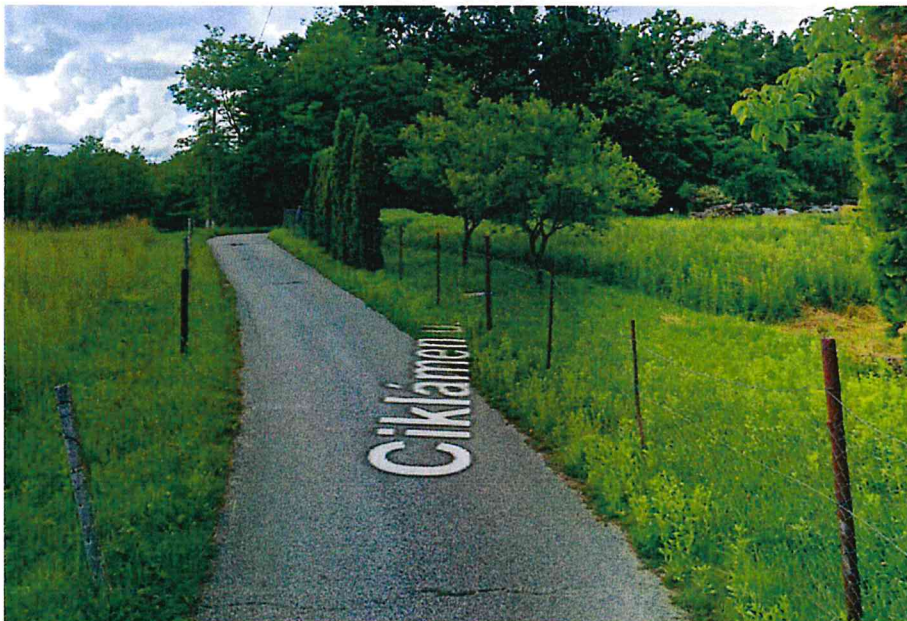
Helyszíni tapasztalat: *Néhány helyen keresztrepedés a burkolaton. A 16/1 villanyoszlopra sávós terelőtábla (iránytábla) helyezendő.*

Ciklámen utcán látható burkolati reflexiós repedések

Állapotértékelés: **2**

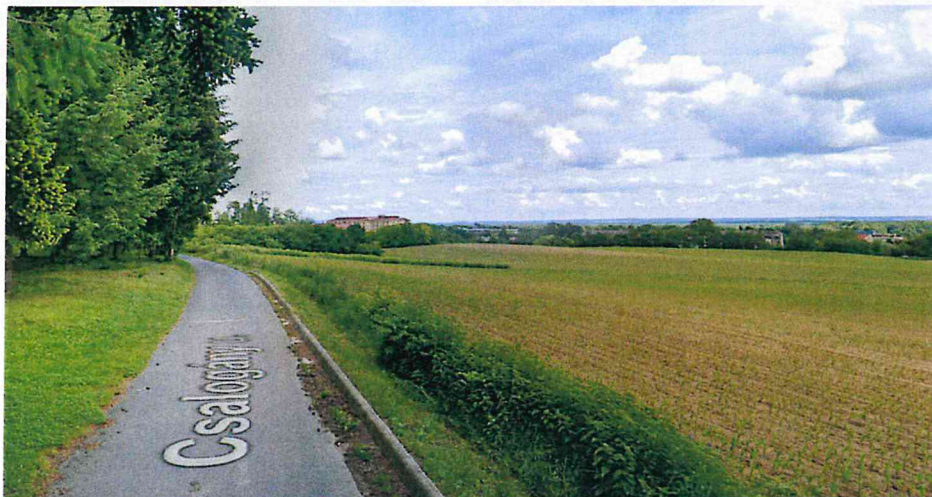
Csalogány utca kiemelt szegélye mellett felhalmozódott földanyag és egyéb összegyűlt anyag

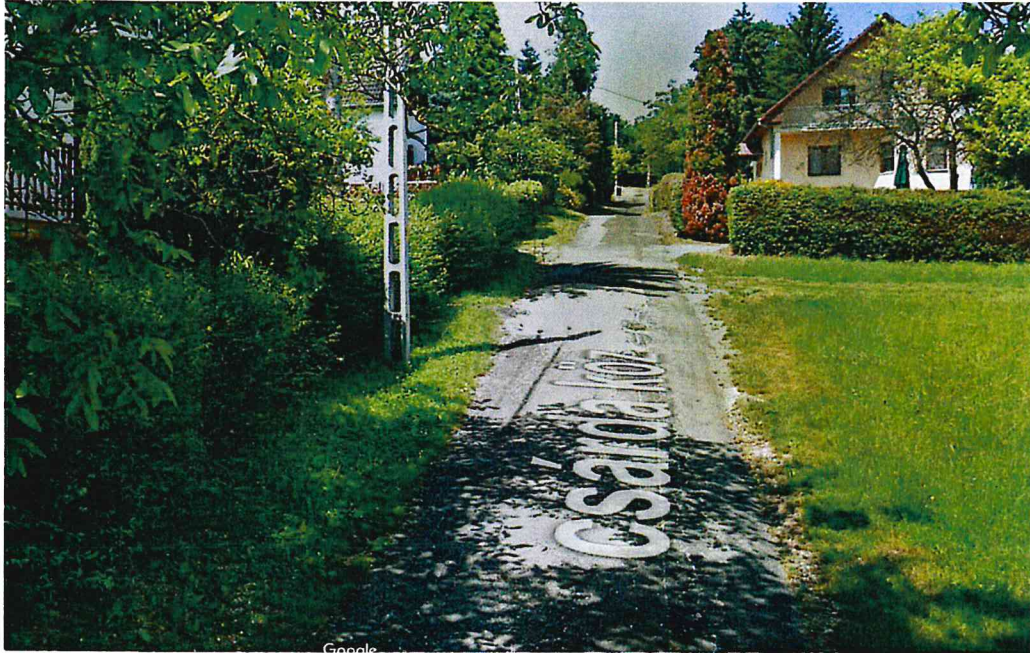
Helyszíni tapasztalat: *Közforgalom előtt el nem zárt magánút. Rossz minőségű mozaikos, szétesett tönkrement burkolat.*

Csárda köz burkolata szétesett

Állapotértékelés: 5

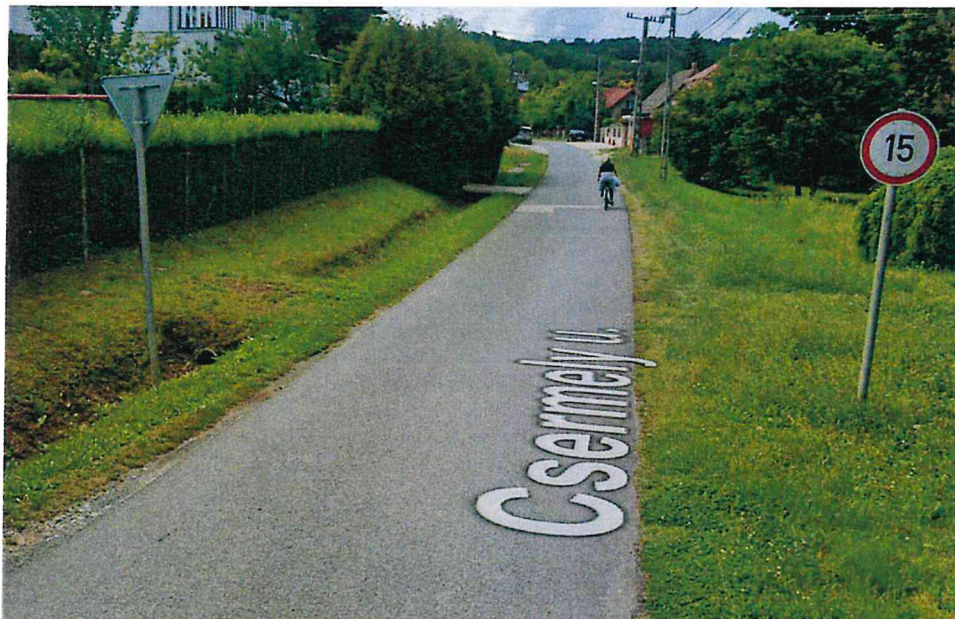
Helyszíni tapasztalat: *Csermely utca 58, házszám előtt a víznyelő/folyóka rács instabil, teherbírása nem megfelelő. Az útszakasz sebességkorlátozó táblái felülvizsgálandók.*

Indokolatlan sebességkorlátozás a Csermely utca elején

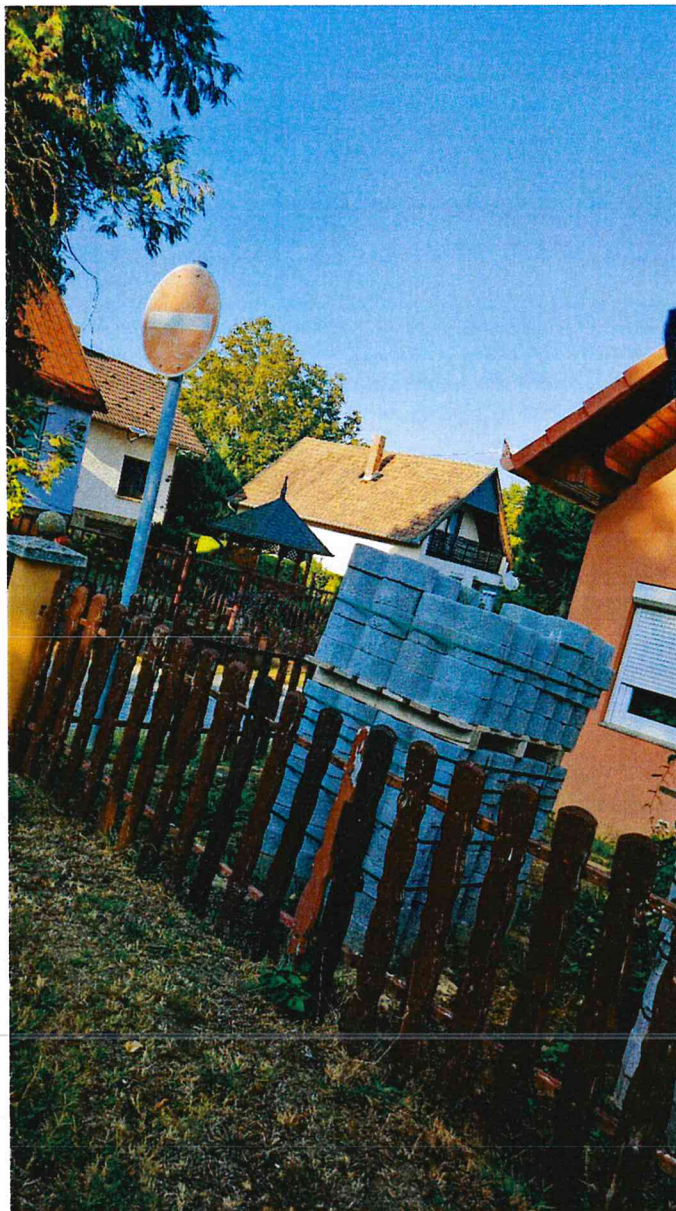
Helyszíni tapasztalat: *Nincs egyirányú iránytábla, a burkolat állapota rossz (mozaikos, nyitott felület). Diófa - Harangláb utca csomópont balesetveszélyes jelen állapotában.*

Diófa utca – Viola utca kereszteződésében a behajtani tilos tábla kopott

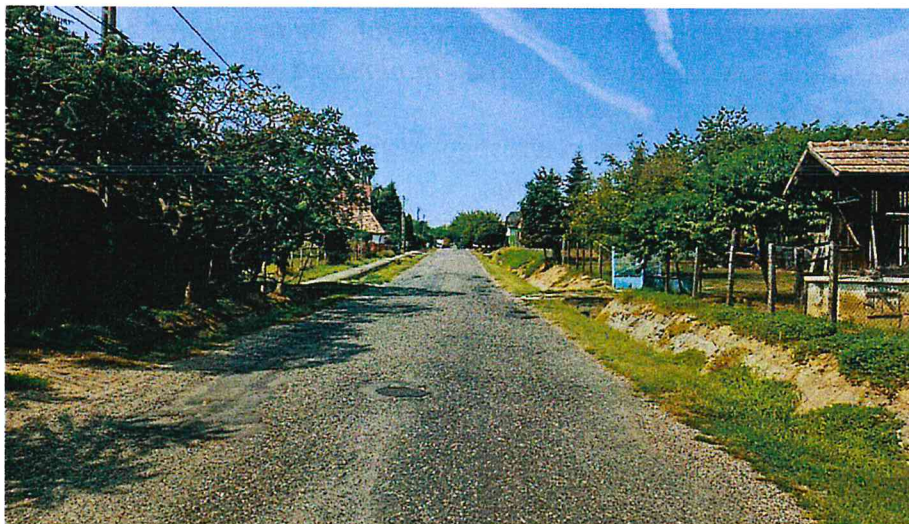
Helyszíni tapasztalat: **Kavicsaszfalt burkolat, nyílt árkos árokburkoló elemek szakaszonként aláüregelődtek. Seregélyes-Kossuth utca között páros oldal (déli oldal) mederburkolat javítás szükséges. Seregélyes-Gyöngyvirág sor között páros oldal (déli oldal) mederburkolat javítás szükséges.**

Dózsa utca burkolata kavicsaszfalt és felülete mozaikos szétesett és bomlott, fészkes

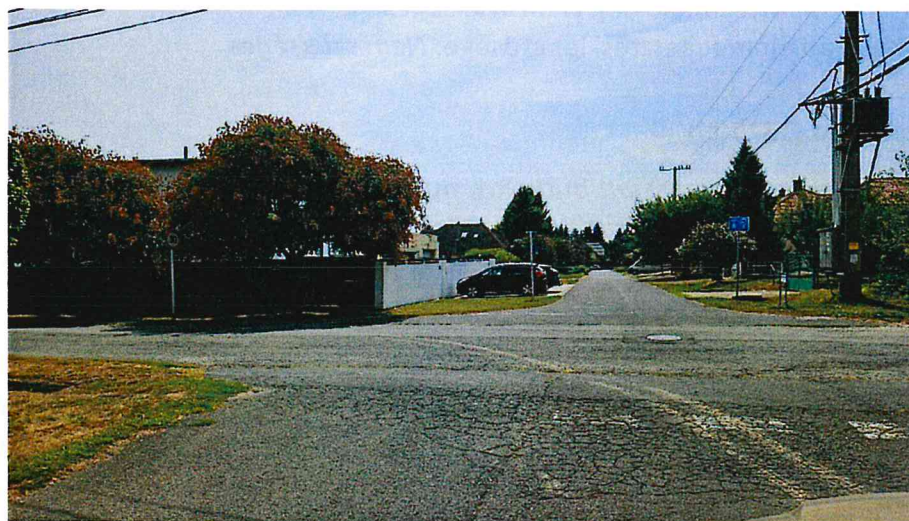
Dózsa utca -Seregélyes utcák kereszteződése, a mozaikos repedések a burkolat teherbírás problémájára utal

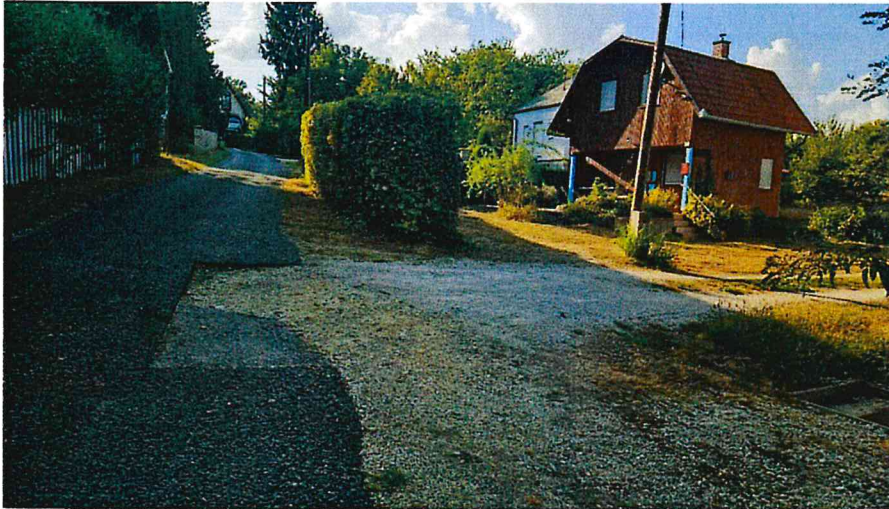
Közműbekötés miatt burkolatvágás a 4-es szám előtt, illetve a 19-es számmal szemben

Állapotértékelés: 2

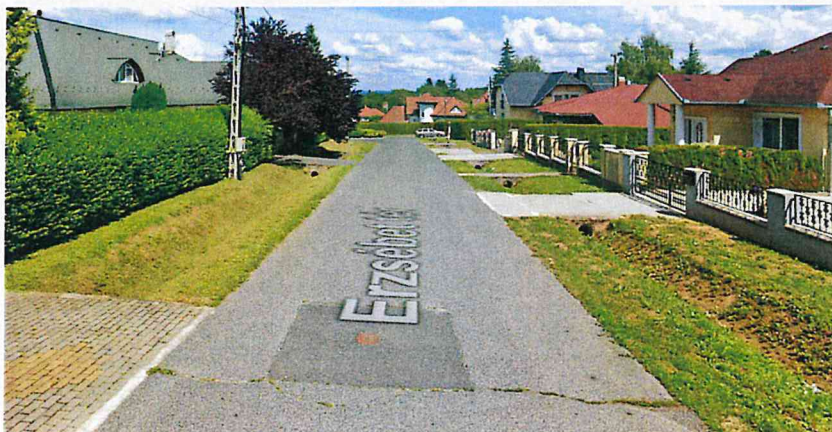
Helyszíni tapasztalat: **Hossz- és keresztreflexiós- és hálós repedések tapasztalhatók.**  
Képek

Reflexiós keresztrepedésre példa az útszakaszon

Állapotértékelés: **2**

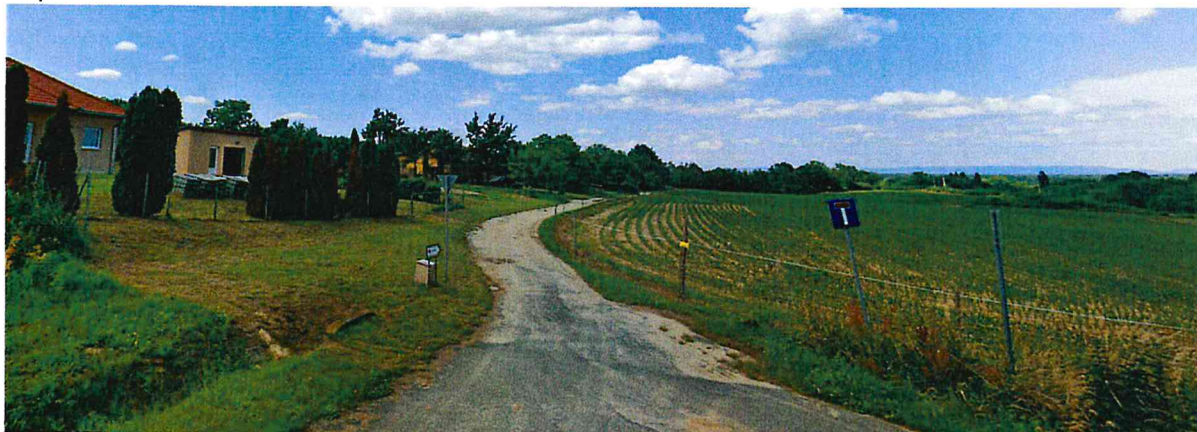
Helyszíni tapasztalat: **Murvás burkolat, profilozás és pótlás szükséges.**

Állapotértékelés: 5

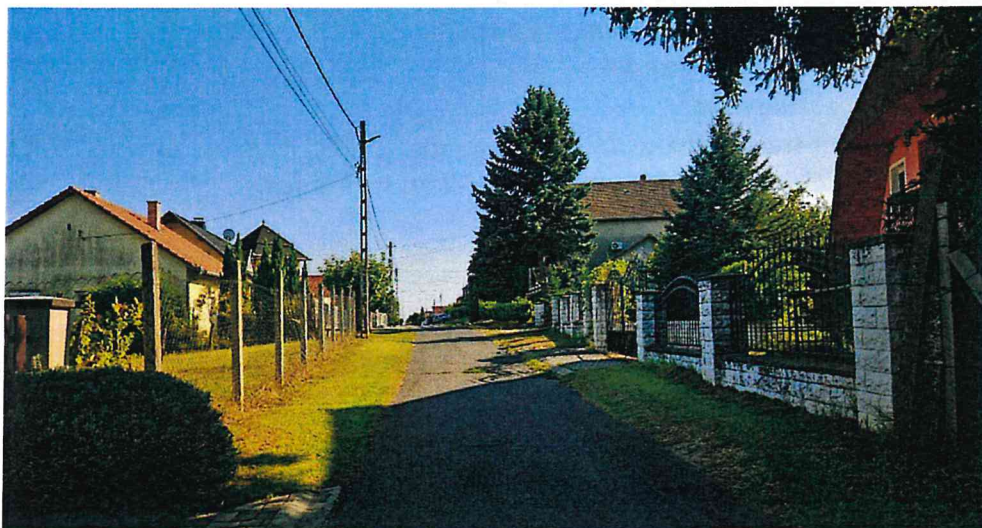
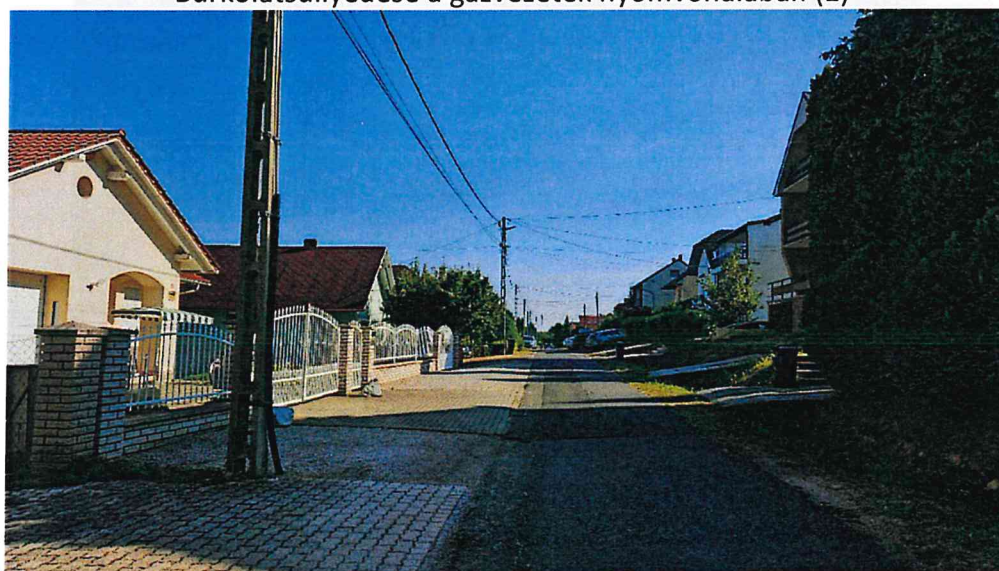
Helyszíni tapasztalat: **Szakaszonként erősen mozaikos, eltérő aszfaltszakaszokkal, burkolatszél letöredezés tapasztalható.**

Burkolatsüllyedése a gázvezeték nyomvonalában (1)

Burkolatsüllyedése a gázvezeték nyomvonalában (2)

Állapotértékelés: **3**

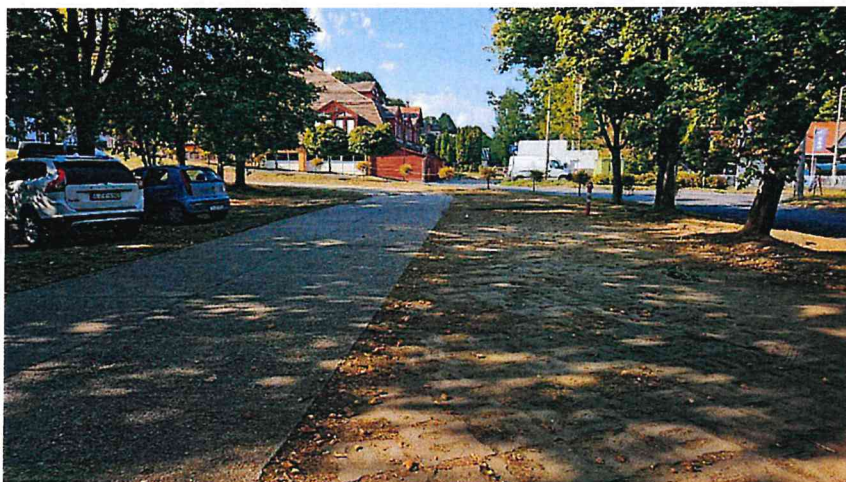
Gyógyfürdő tér parkolósávok elrendezésének hiánya

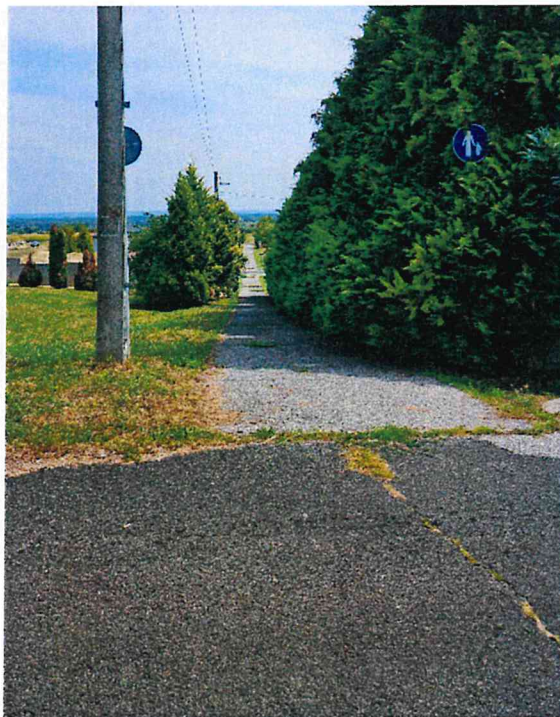
Gyöngyvirágsor északi részén a gyalogút mellett a gyalogos úrszelvény fenntartása végett növényzetgondozása szükséges

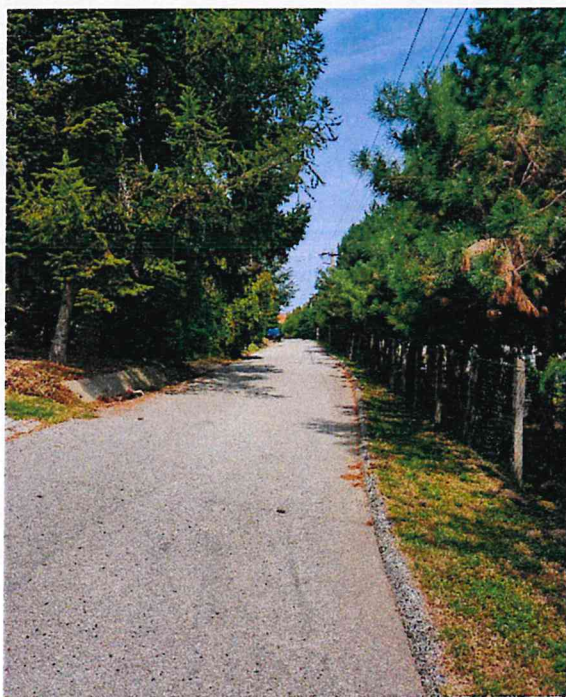
Gyöngyvirág sor temető melletti szakasza, a villanyoszlopokra helyezett a sávos terelőtáblák kopottak

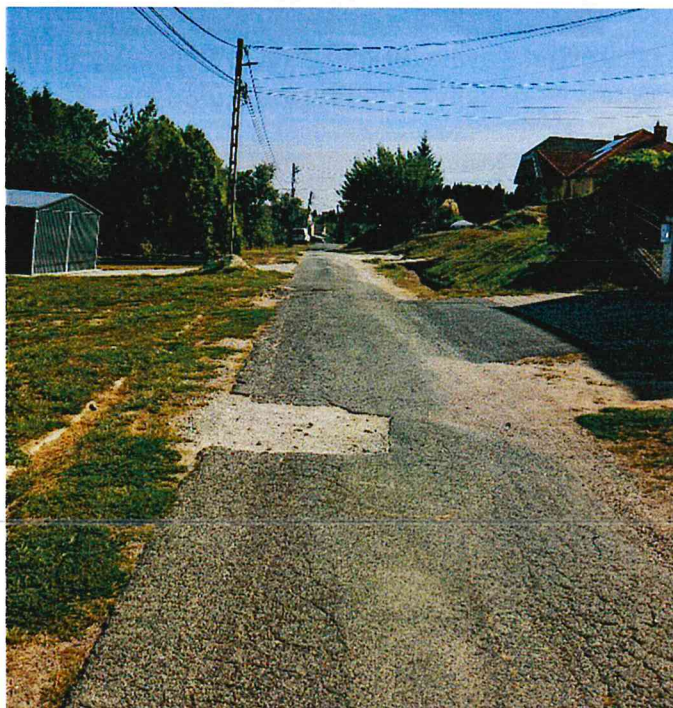
767/1 hrsz.-ú ingatlan előtt burkolatbontás víz- és szennyvízbekötés helyreállítása lehet

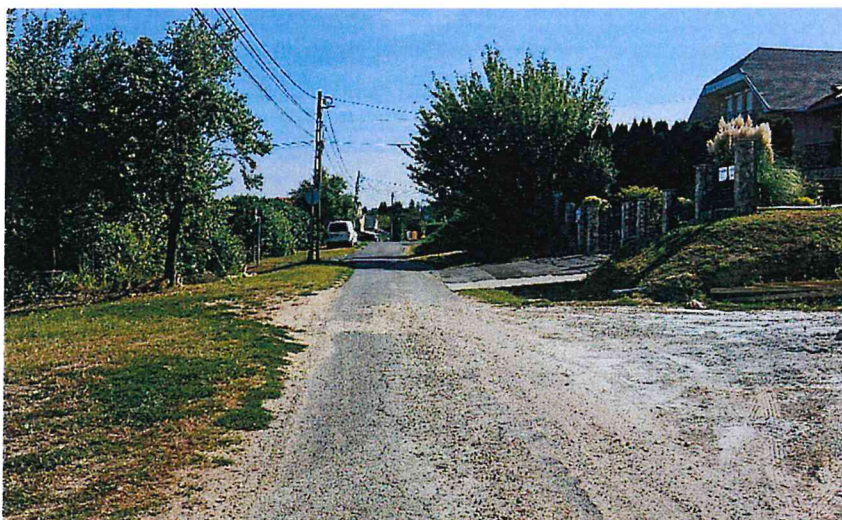
Erősen mozaikos, szétesett, nyomvályús rossz teherbírású burkolat

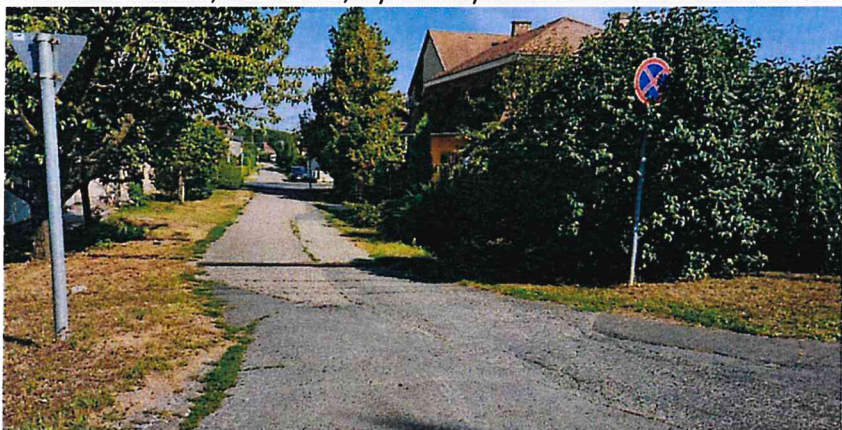
Gyöngyvirág sor – 760/1 hrsz.-ú út csatlakozása, a burkolat aszfalttípusok erősen váltakoznak

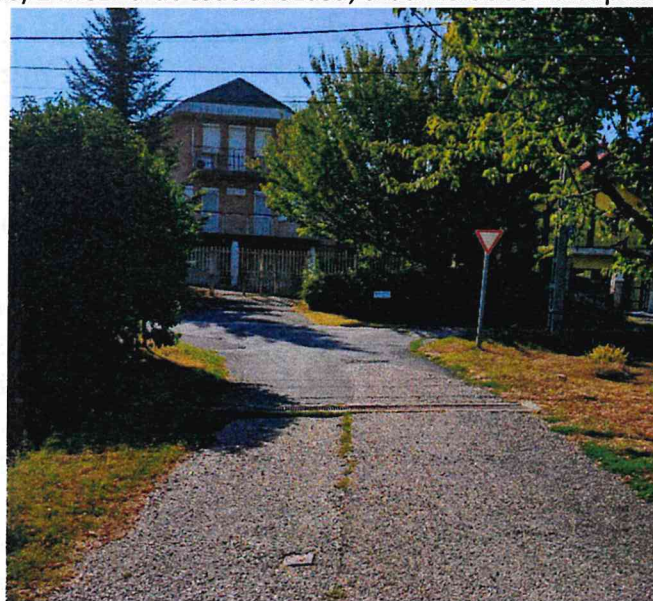
Gyöngyvirág sor – 760/1 hrsz.-ú út csatlakozása, a vízvezető rács környezetében burkolatsüllyedés tapasztalható

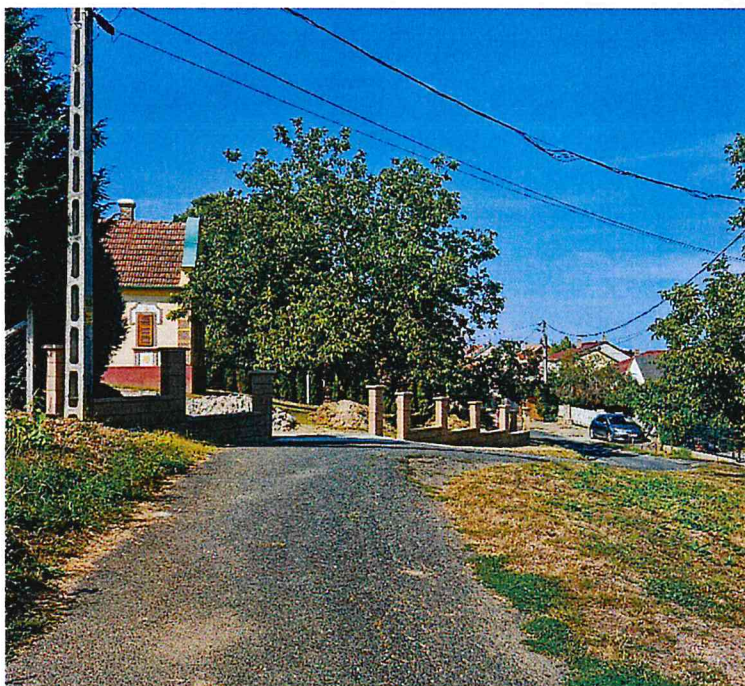
A Gyöngyvirág sor útszakasz elején az inflexió ívben padkahiány és burkolatleszakadás látható

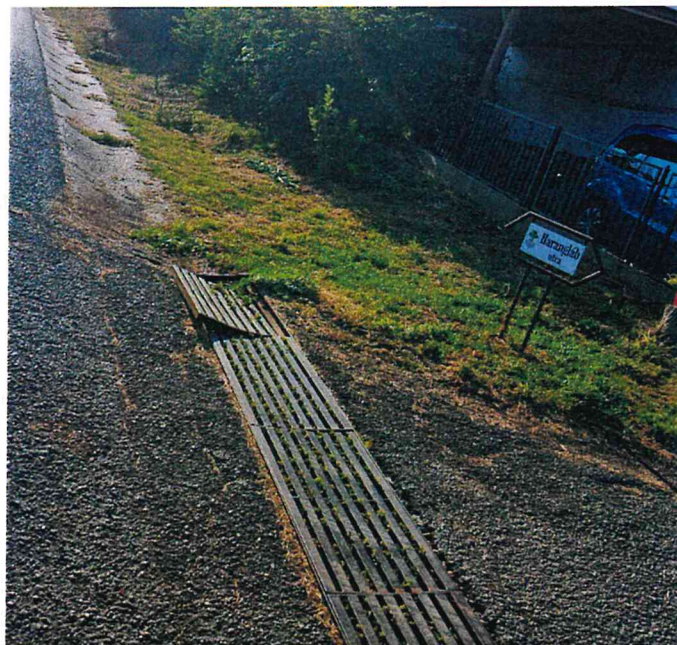
A Diófa utca-Harangláb utca keresztezésében a vízvezető rács kimozdulva

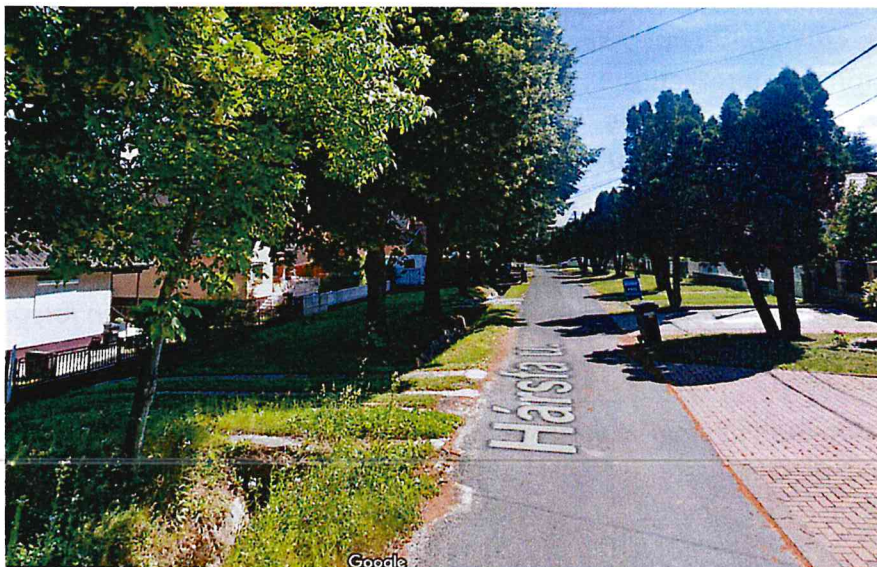
Hársfa utca jellemző útképe, helyenként reflexiós repedések láthatók a burkolaton

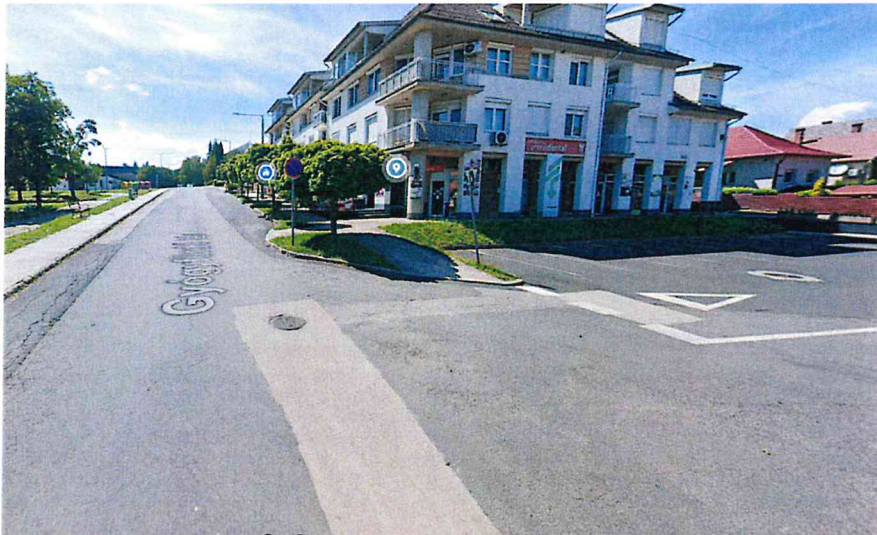
A Hársfa - Gyógyfürdő tér kereszteződésében a parkoló sávban megálló járművek előjelzése megtévesztő lehet a kereszteződésben álló járművek szempontjából

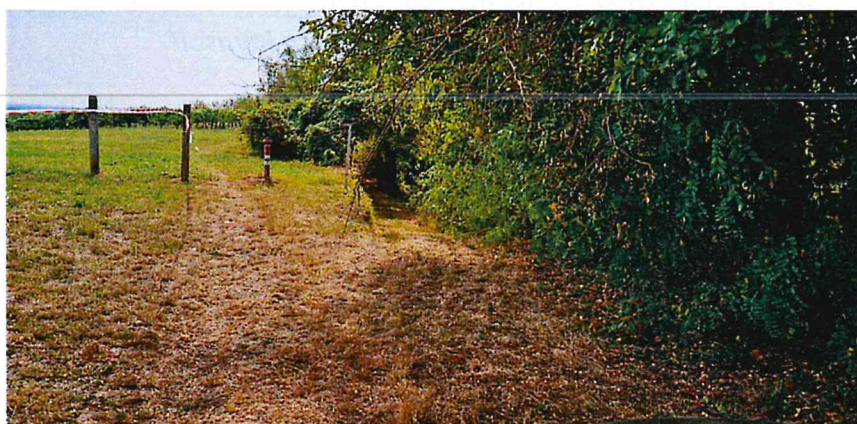
Határ utca fizikai vége, terepi szintkülönbség miatt nem ér össze a Tónai út felőli oldallal

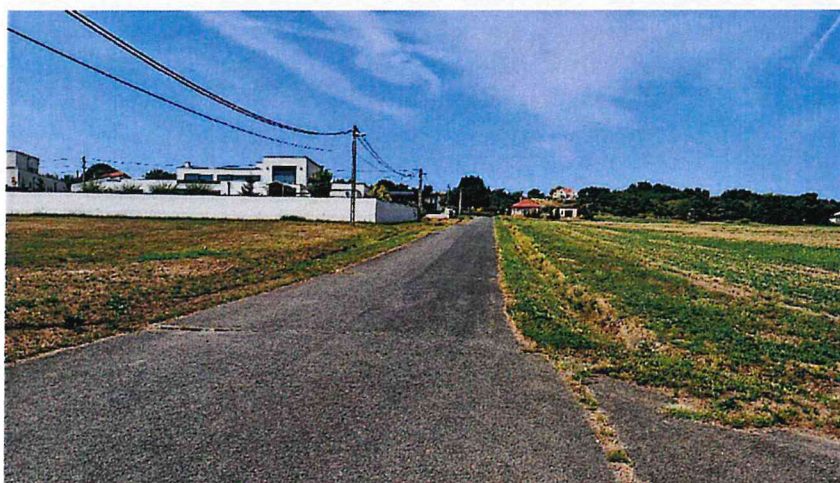
Hegyalja utca, táblás deformáció és törés a burkolaton

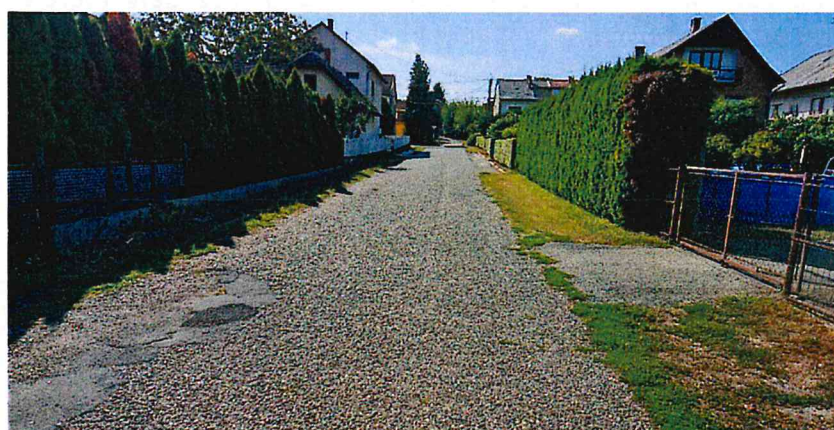
Hegyalja utcáról nyíló 840 hrsz.-ú utca kavicsaszfalt burkolttal – felülete nyitott és fészkes, polírozódott és kis súrlódási ellenállással rendelkezik

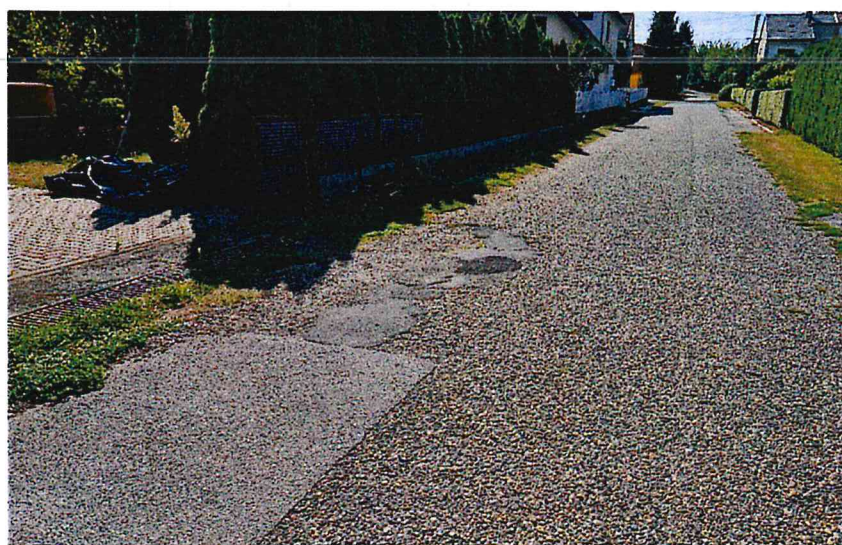
Hegyalja utcáról nyíló 840 hrsz.-ú utca, felületi hibák, hámlások és bomlások lokális javítása

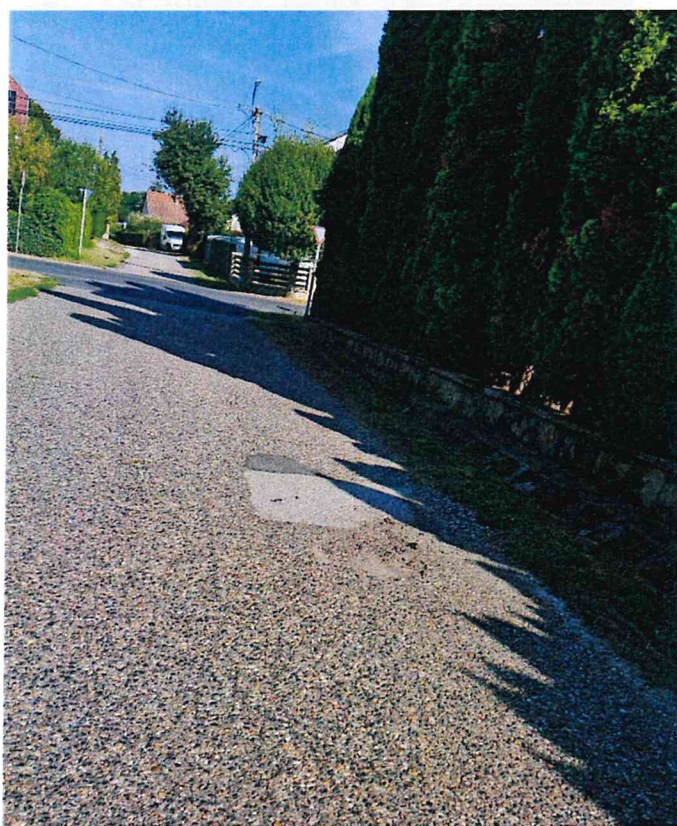
Hegyalja utcáról nyíló 840 hrsz.-ú utca, felületi kigyűrődés látható az útcsatlakozó előtt közvetlenül

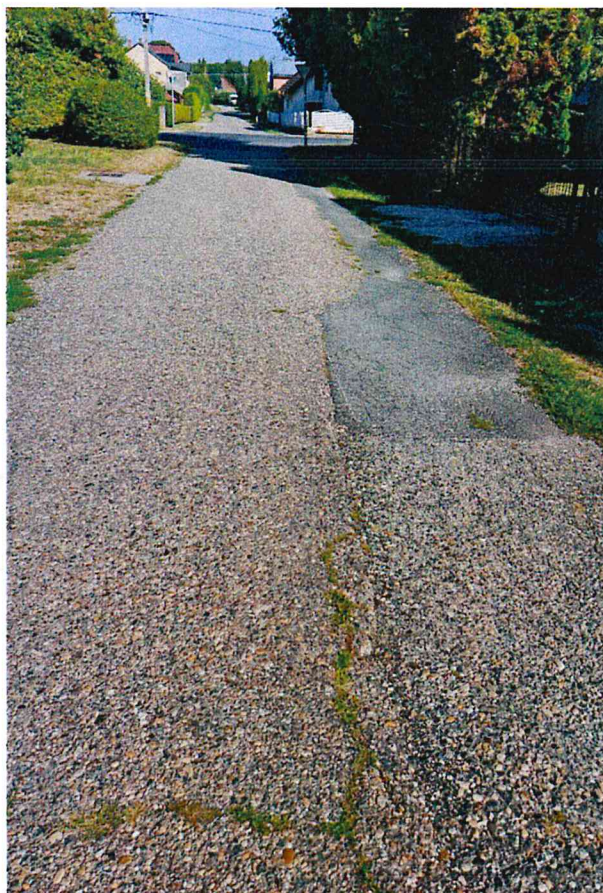
Hegyalja – Liget utcát összekötő utcáról nyíló 760/1 hrsz.-ú utca, felületi egyenetlenség és teherbírási tönkremenetel javítás látható a Liget utcai útcsatlakozó előtt közvetlenül

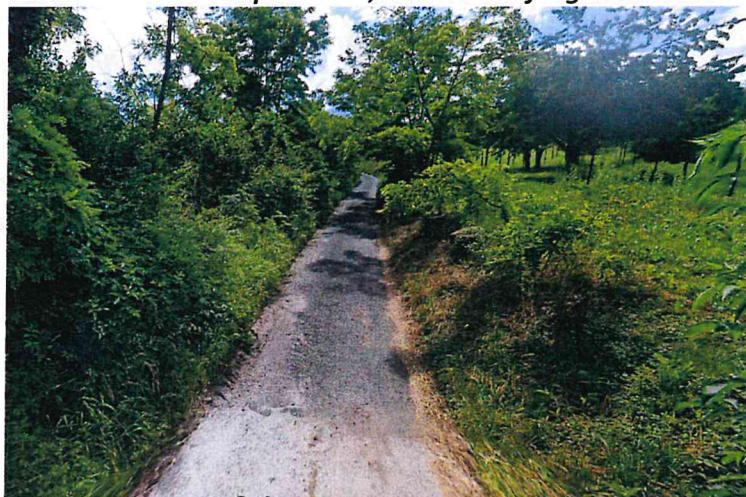
Helyszíni tapasztalat: ***Mozaikosan repedezett, szűk és kis forgalmú útszakasz.***

Növényzettel benőtt útszakasz a Hegykapu úton

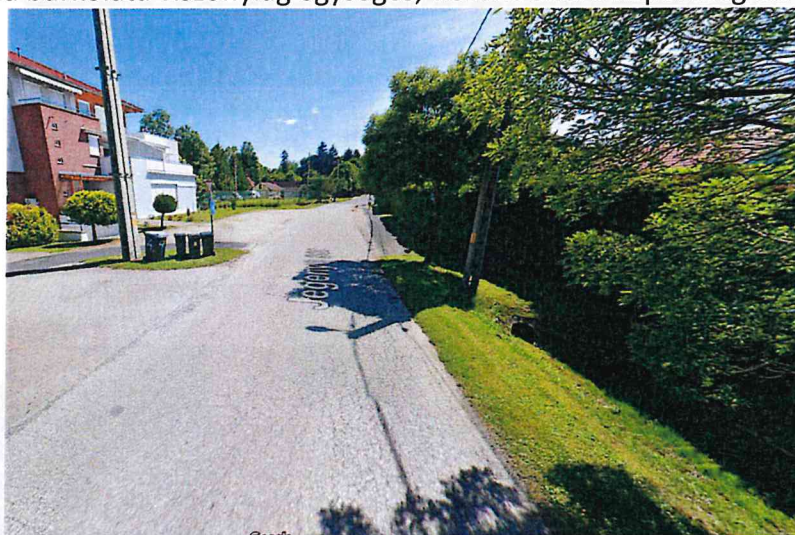
Alulszabályozott kerékpáros átvezetés

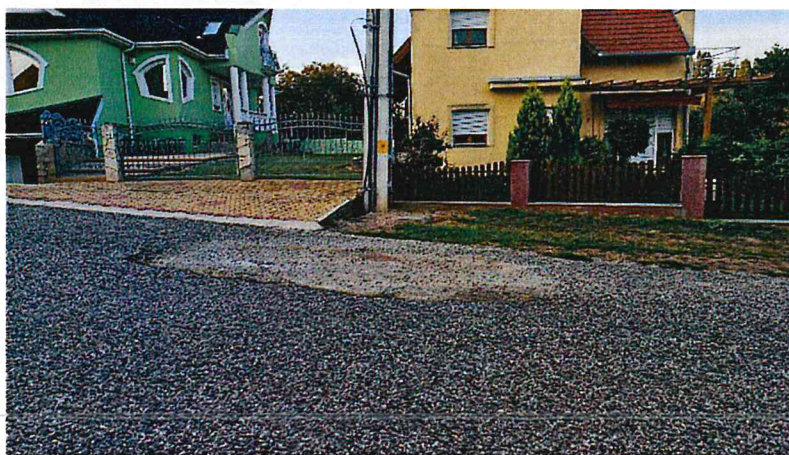
Juharfa köz utca végén található burkolathiba

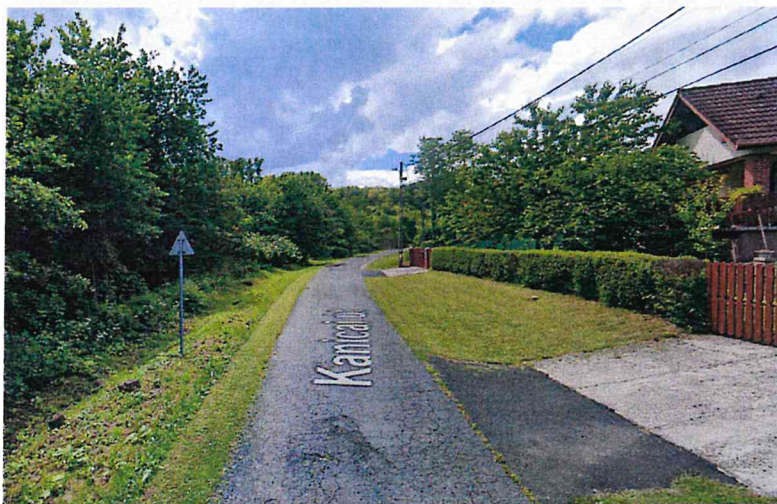
A Kanikai út mozaikos, deformált felülete

Állapotértékelés: 4

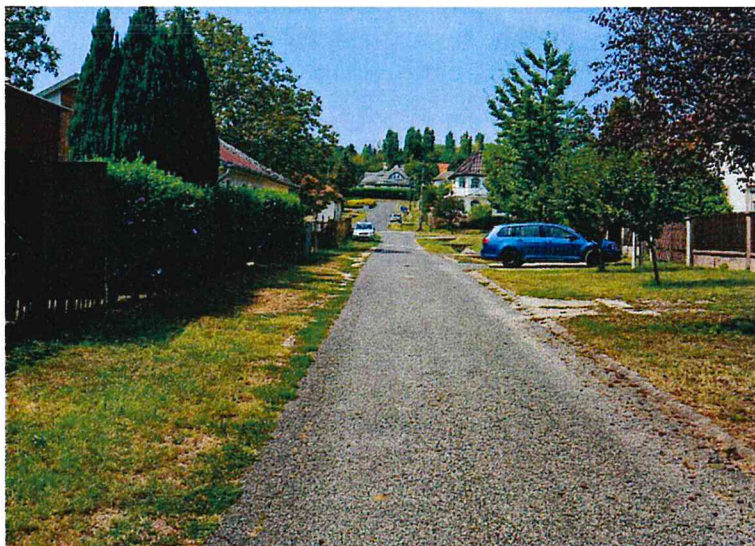
Kapitány köz kavicsaszfalt mozaikos burkolata
