# **Zalakaros önkormányzati utak, kerékpárutak és járdák állapotfelmérése, közép- és hosszútávú úthálózati elemek fejlesztési javaslatte**

## **TANULMÁNY**

Munkaszám: 7522-2

2024. november 4.

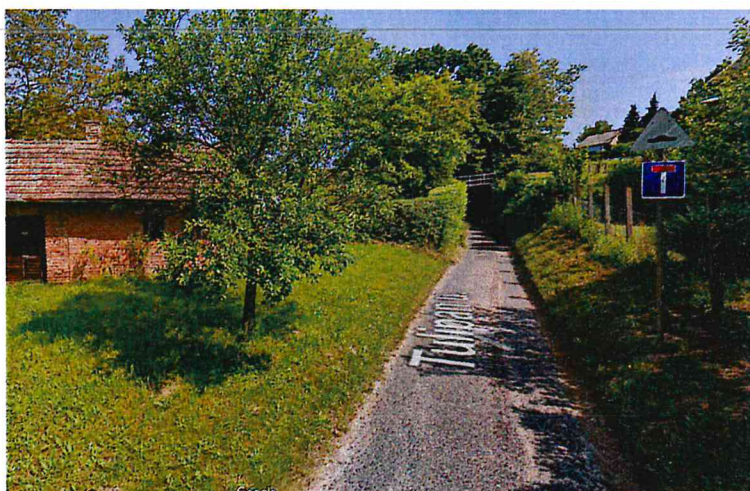
Tulipán utca szűk, erősen úrszelvényes stabilizált földút jellegűt

Állapotértékelés: 5

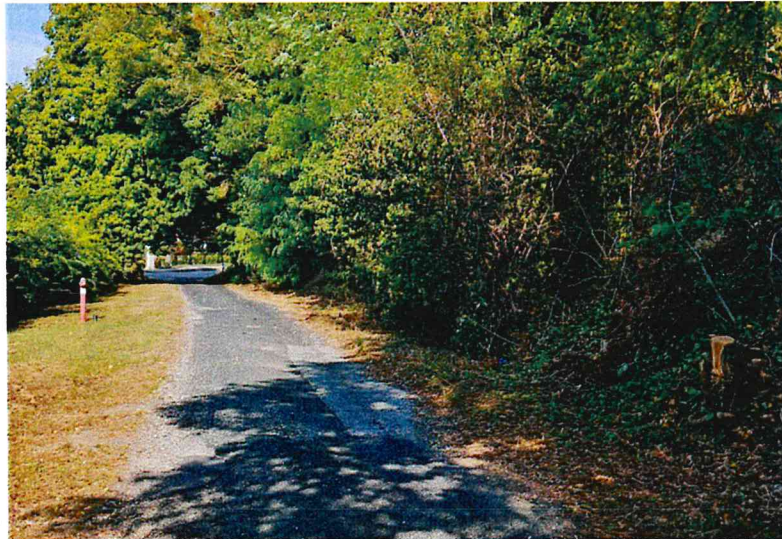
Vasasdomb utca környezete erősen benőtt növényzettel
