Fadoktor Mérnöki Iroda Kft.

## FANYAGBÉDELMI SZAKVÉLEMÉNY

### A Zalakaros, Termáltó feletti fahíd faanyagának állapotáról

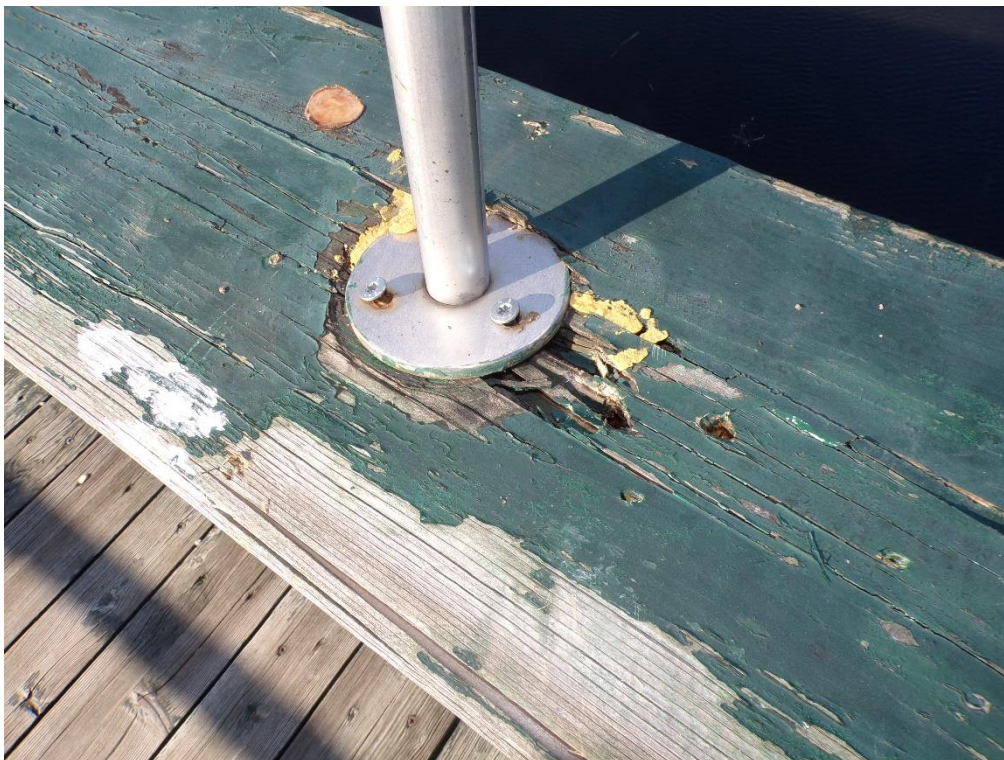
9. ábra: A szerkezet általános hibája: pangóvíz miatt kialakult korhadás a korált rögzítése mellett

- A faanyagvédelmi felmérés során észlelt degradációk felújítása a híd jellegéből adódóan igen nehézkes. A felújítások során javasoljuk a teljes korlát mihamarabbi eltávolítását, valamint a legfelső, a Resistograph mérések által rögzített mélységet magába foglaló lamellák teljes eltávolítását a későbbi fertőzések kialakulásának megelőzése végett. Amennyiben a statikai, illetve építészeti tervek engedik, javasoljuk a korhadt, eltávolításra kerülők lamellák szakkivitelező általi pótlását, valamint a lamellák alkotta teljes keresztmetszet megerősítésére átmenő rozsdamentes ún. SFS gyártmányú csavaros megerősítését. A megerősítéseket javasoljuk szakkivitelezővel elvégeztetni.

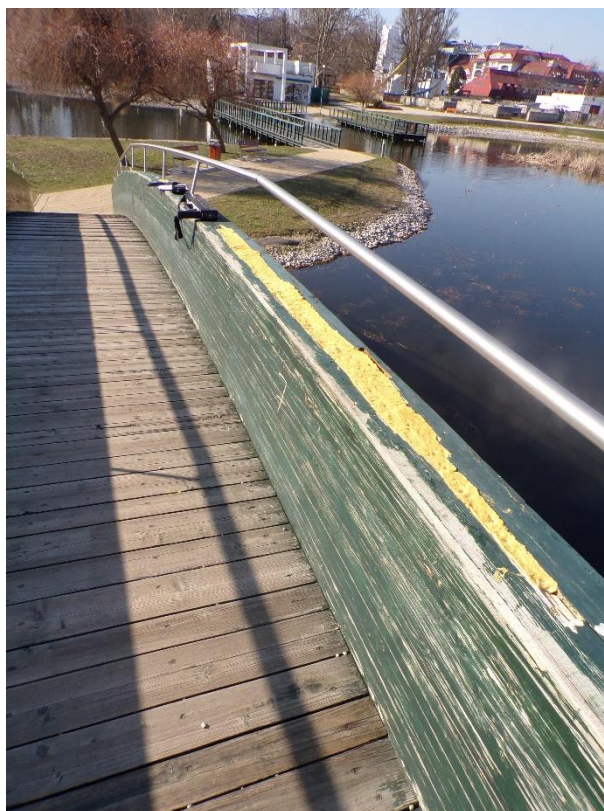
10. ábra: Végig korhadt, utólag PUR habbal kitöltött B tartó felső lamellája

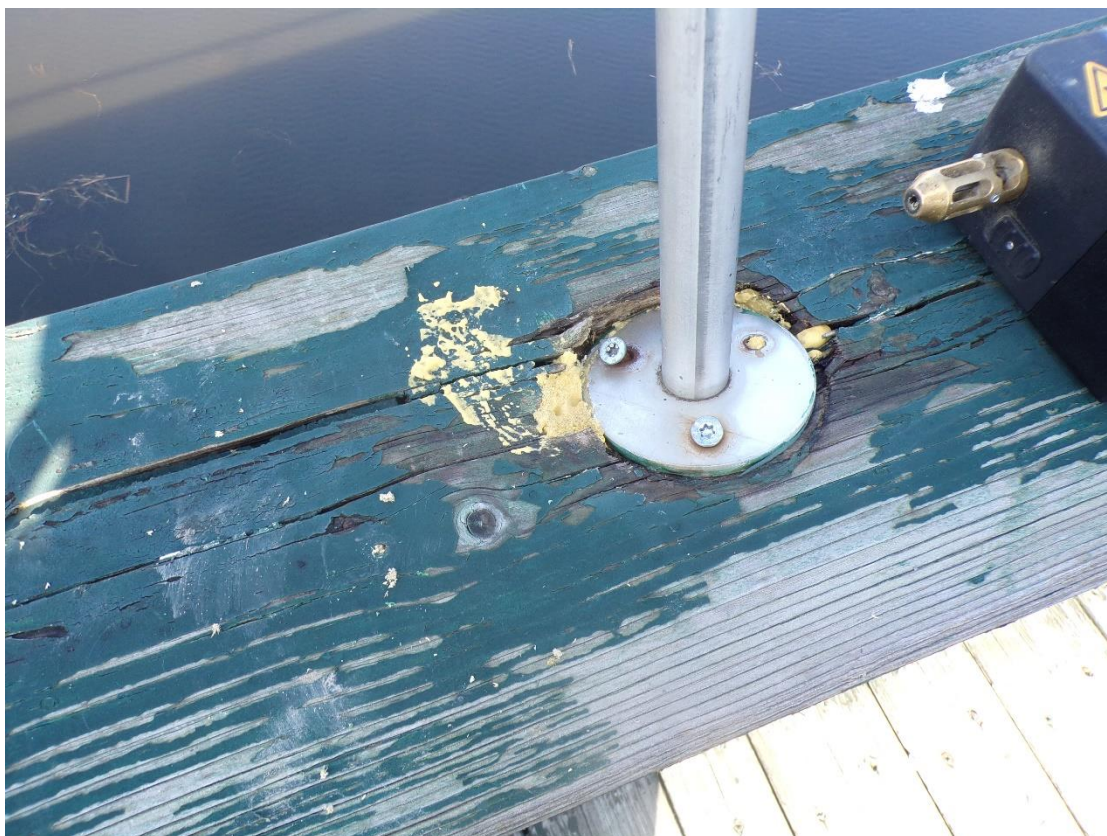
11. ábra: Korlát rögzítés közvetlen közelében korhadt, utólag PUR habbal kitöltött faanyag részlete

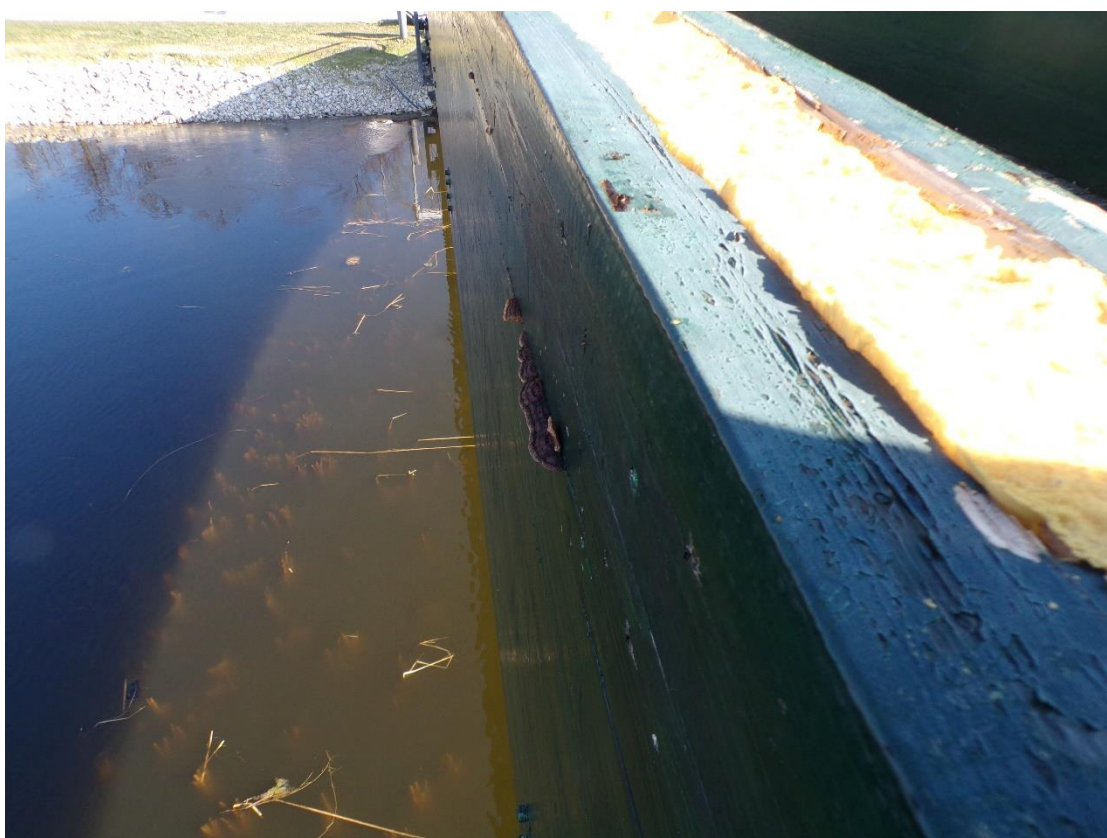
12. ábra: Cifra lemezestapló termőtestei, felül utólag kitöltött korhadt lamella részlete

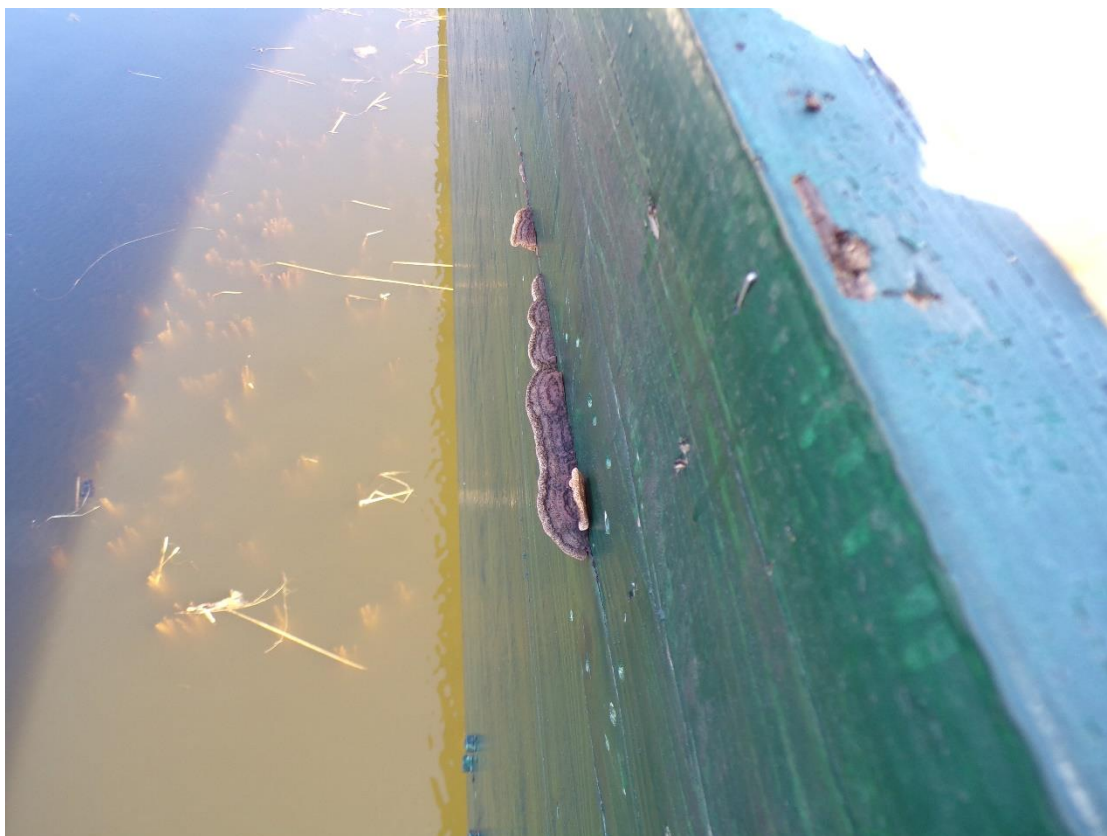
13. ábra: Cifra lemezestapló termőteste 1

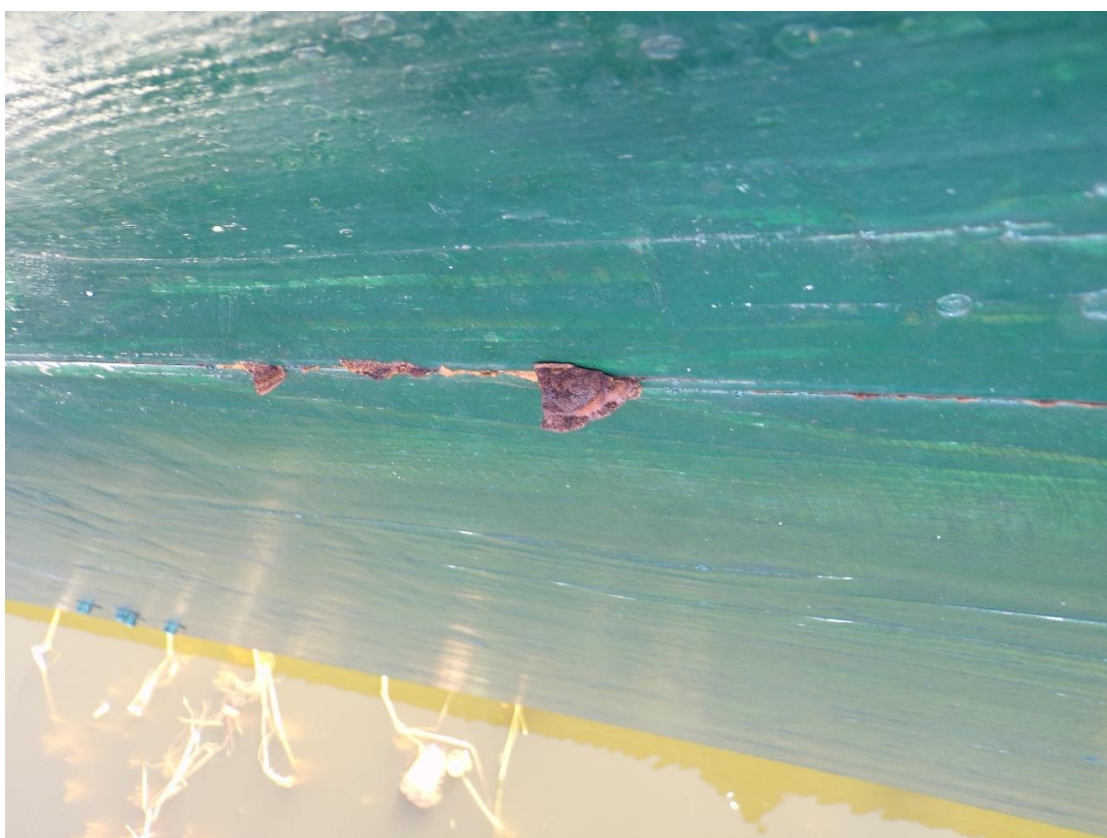
14. ábra: Cifra lemezestapló termőteste 2

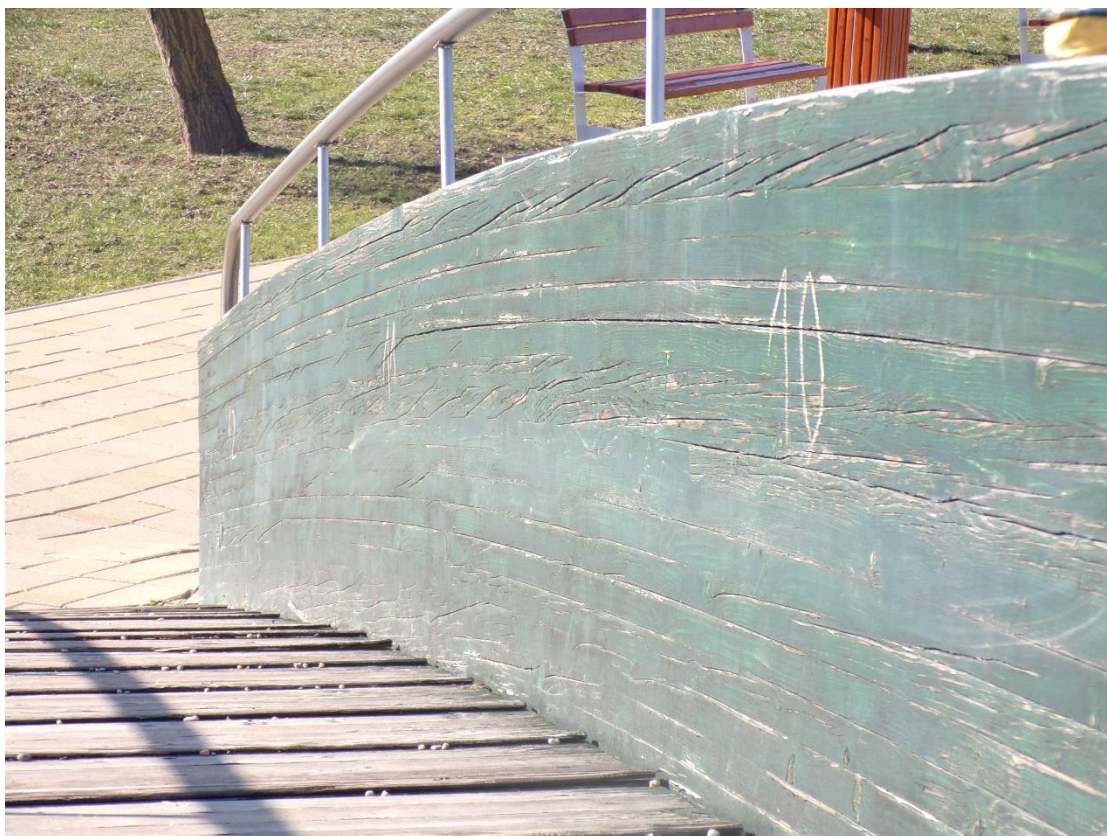
15. ábra: Lamella elválások, száradási repedések a B tartón

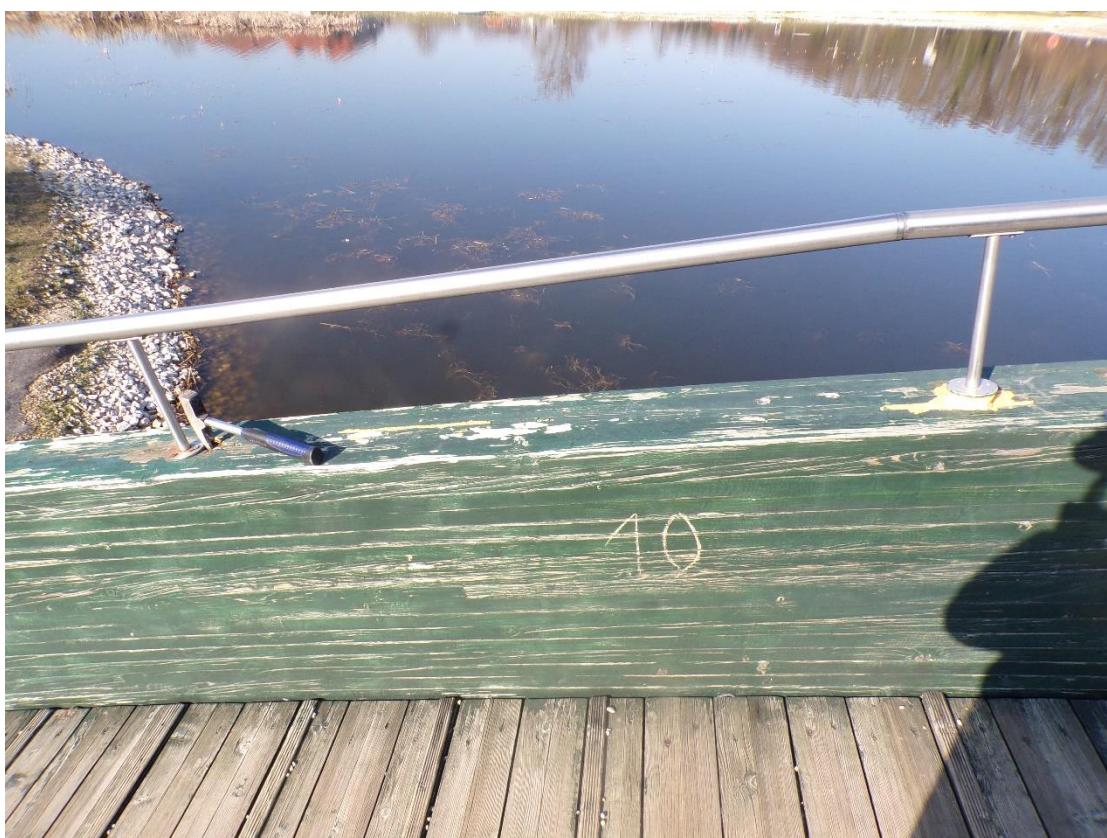
16. ábra: Korlát rögzítési pontoknál korhadt felső lamella, kopott felületkezelés a teljes paláston

- A rétegelt-ragasztott tartók teljes felületén a lazúros felületkezelés jelentős mértékben megkopott. Javasoljuk a teljes szerkezeti faanyag felületének csiszolását, a korábbi védőszer teljes eltávolítását, ezután a fatiszta felületek utólagos, a faanyagvédelmi szakértő által javasolt védőszer alkalmazásával történő faanyagvédelmi védőkezelését.

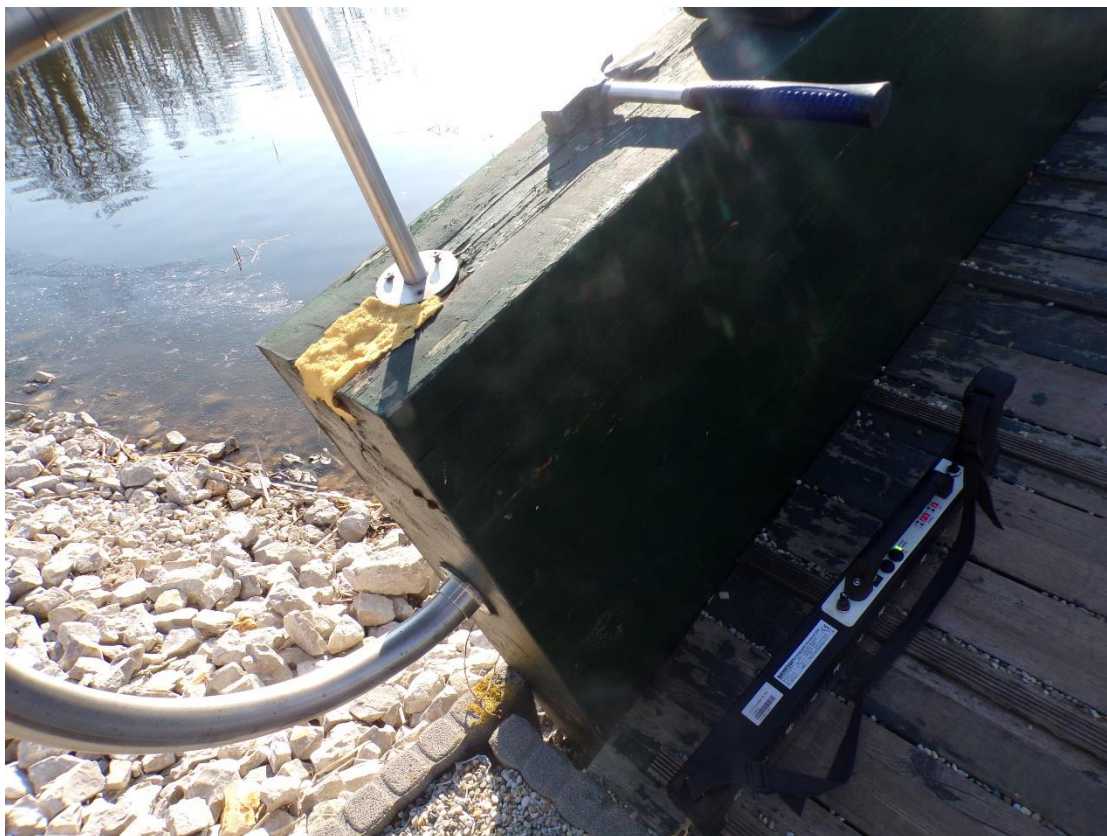
| B | 1 | Szem: A tartó végénél korhadt, utólagosan PUR habbal kitöltötték<br>Res: Ép. | Kivésés, csere | lamella |

17. ábra: A tartó 1 közelében lévő korhadt, utólag PUR habbal kitöltött vége

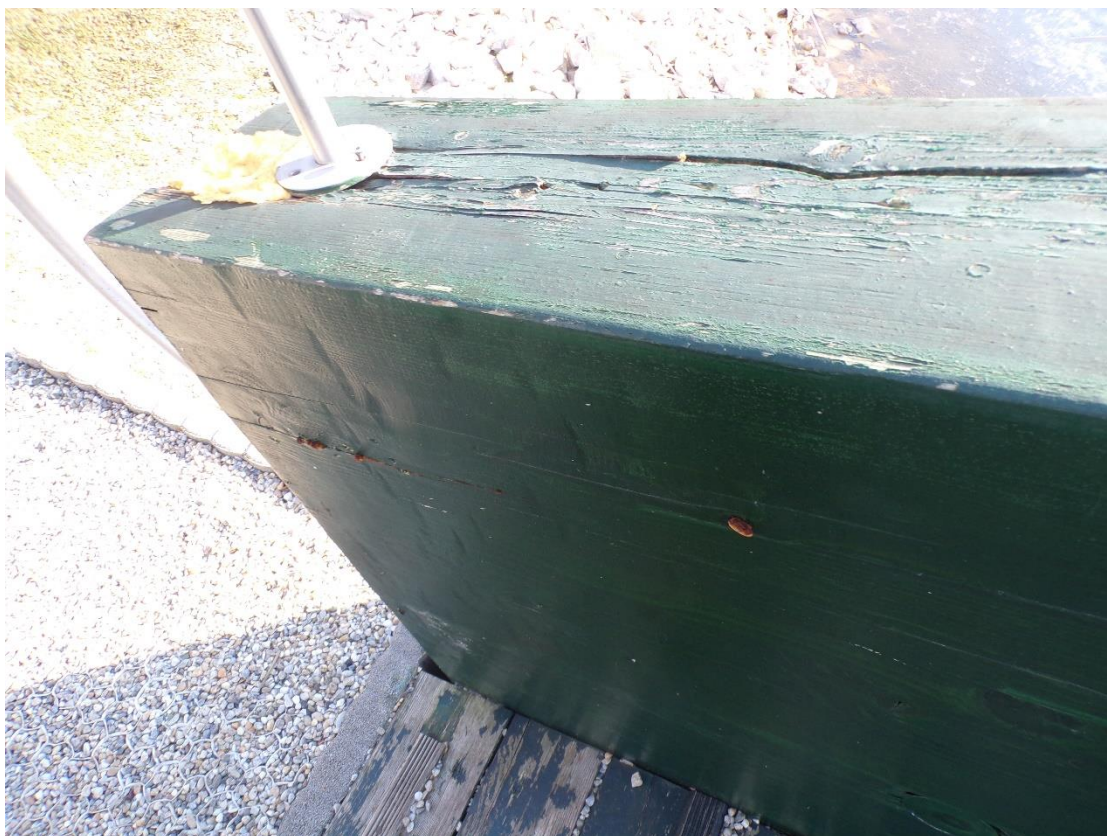
18. ábra: Kisebb Cifra lemezesapló termőtestek az A tartón 1-2 között

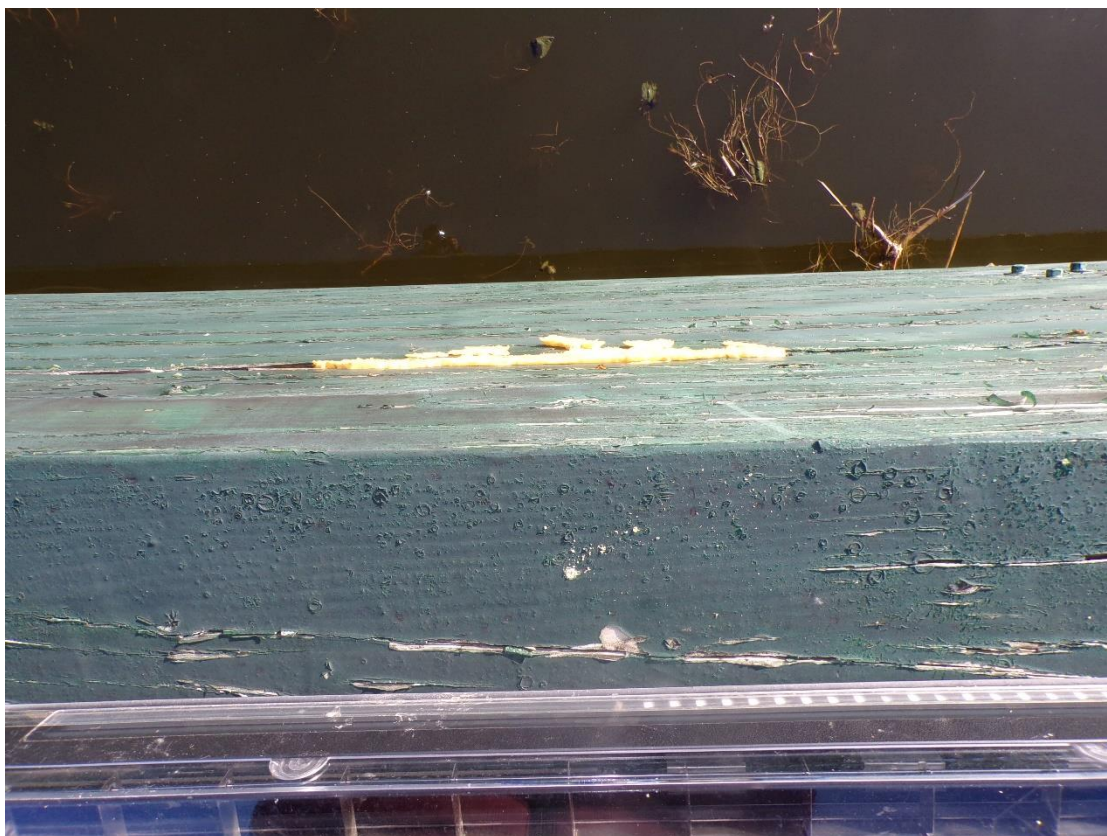
| Tartó | Mérési hely | Állapot | Feladat |
|---|---|---|---|
| A | 2-3 | Szem: A felső lamella szöveti szerkezete laza, hosszirányban végig repedt, 1 cm mélyen | Kivésés, lamella csere |

| | | degradált. Ugyanitt 90 cm hosszon a felső lamella Ft. fertőzés miatt korhadt<br>Res: Ép. | | |

19. ábra: Az A tartó 2-3 közötti belső korhadásának forrása, utólag PUR habbal kitöltve 1

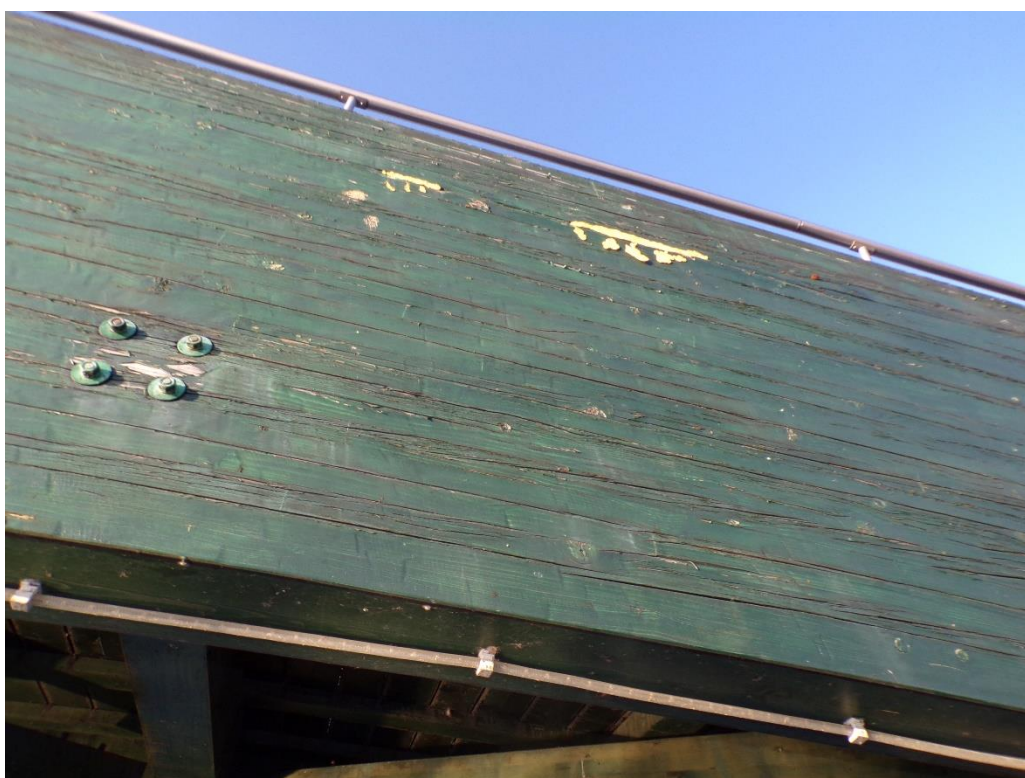
20. ábra: Az A tartó 2-3 közötti belső korhadásának forrása, utólag PUR habbal kitöltve 2

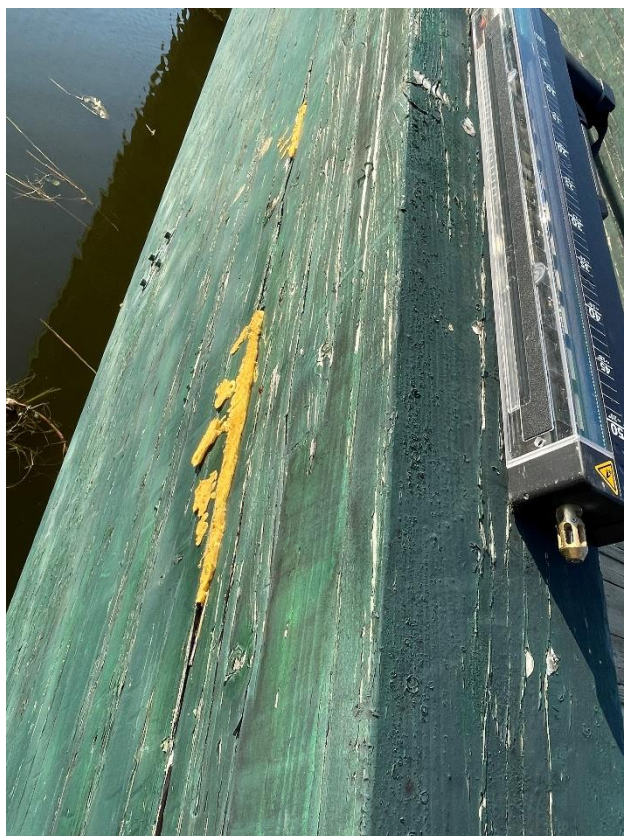
21. ábra: Az A tartó 2-3 közötti belső korhadásának forrása, utólag PUR habbal kitöltve 3

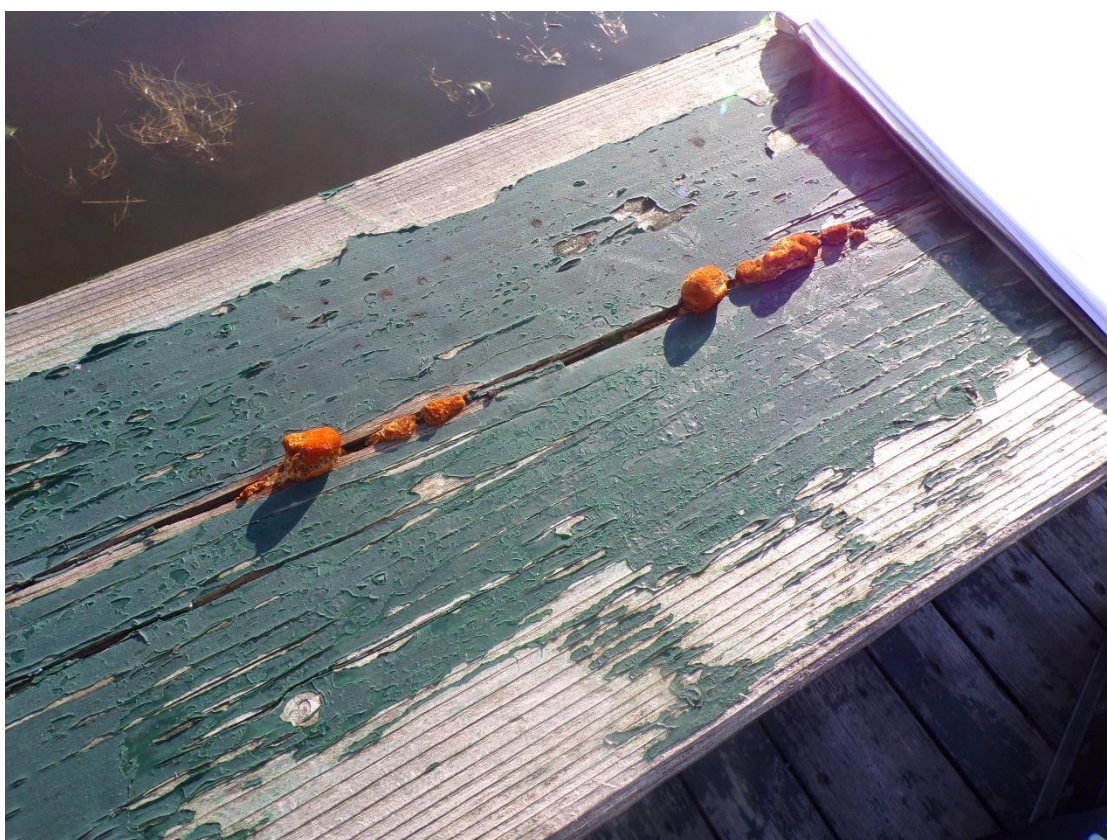
22. ábra: Friss, fiatal Cifra lemezestapló termőtestek hosszirányú repedésekből kifejlődve

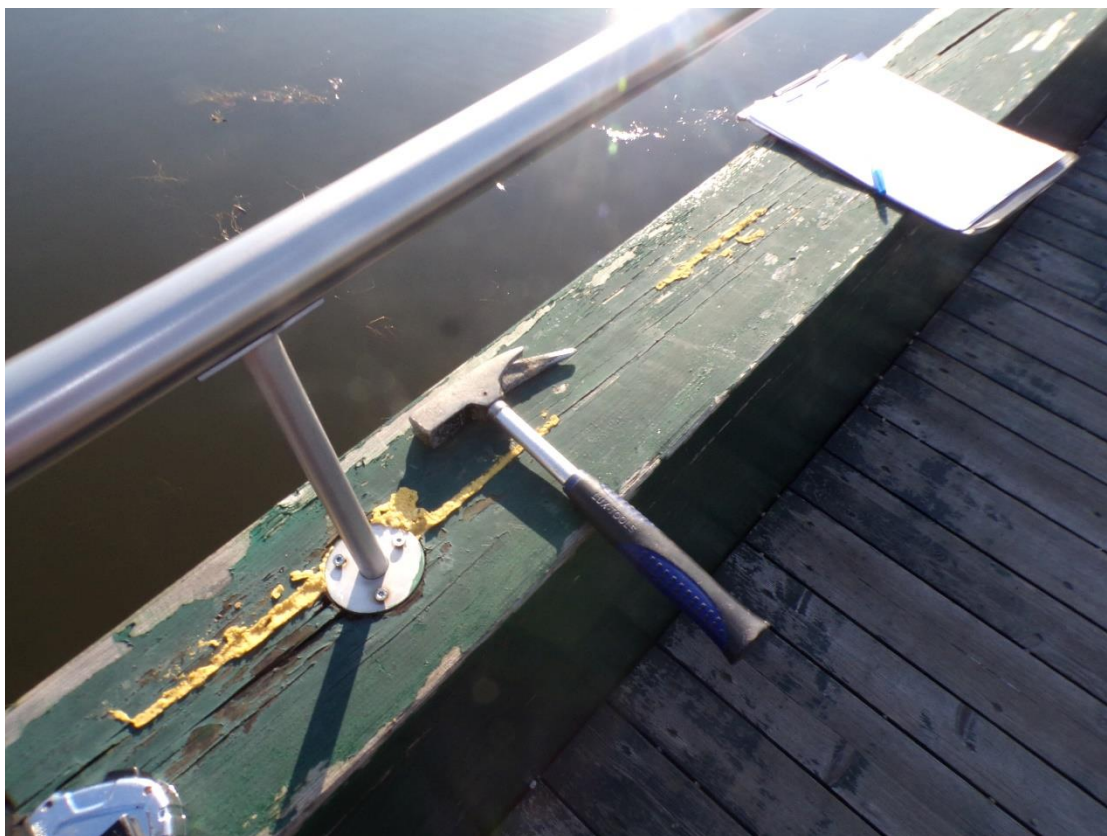
23. ábra: Fertőzési kapuként szolgáló repedések, utólag PUR habbal kitöltve

- A repedések kitöltésére javasoljuk a két komponensű (múgyanta és fűrészpor alapú) **PU Holzersatzmasse** (fakitöltő massa) alkalmazását. Szakszerű felhasználását a mellékelt műszaki adatlap tartalmazza.

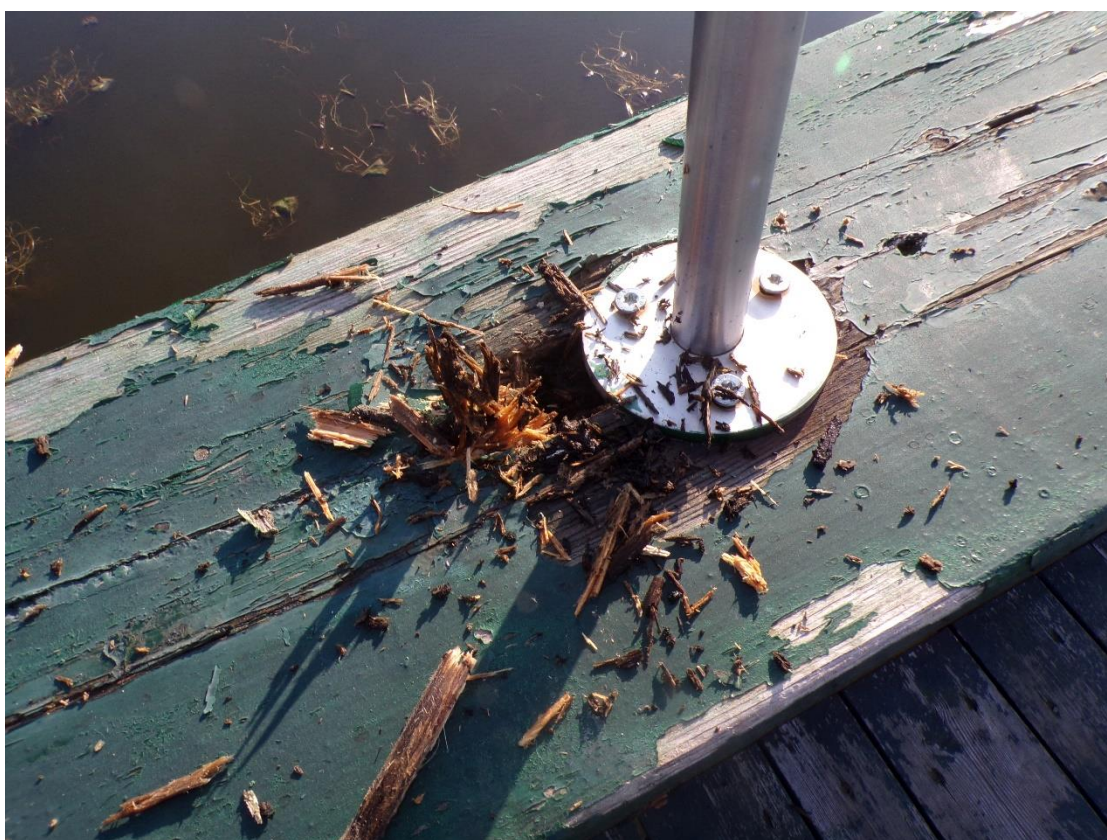
24. ábra: Feltárt, a felmérés időpontjában is magas nedvességtartalommal rendelkező felső lamella a korlát rögzítés közvetlen környezetében

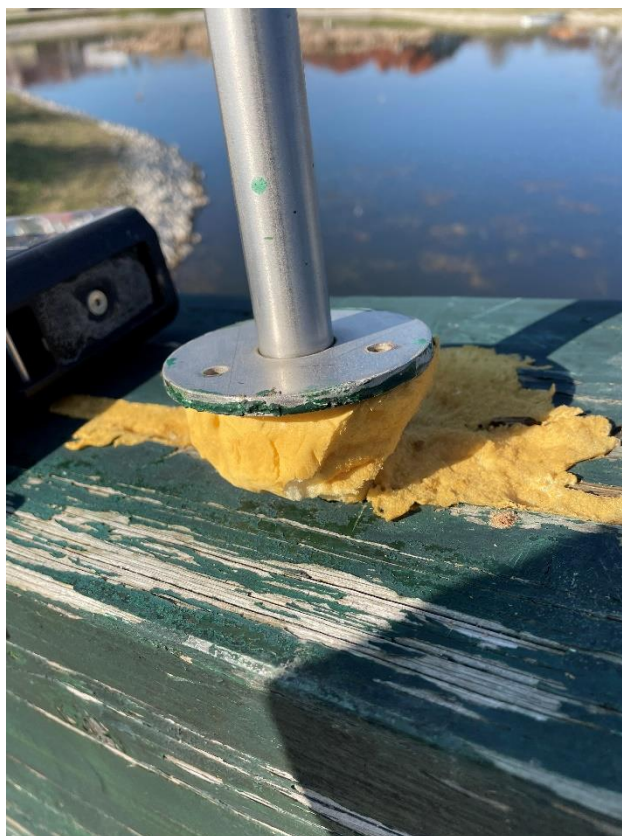
25. ábra: PUR habbal kitöltött korhadt faanyag és „rögzített” korlát rögzítés

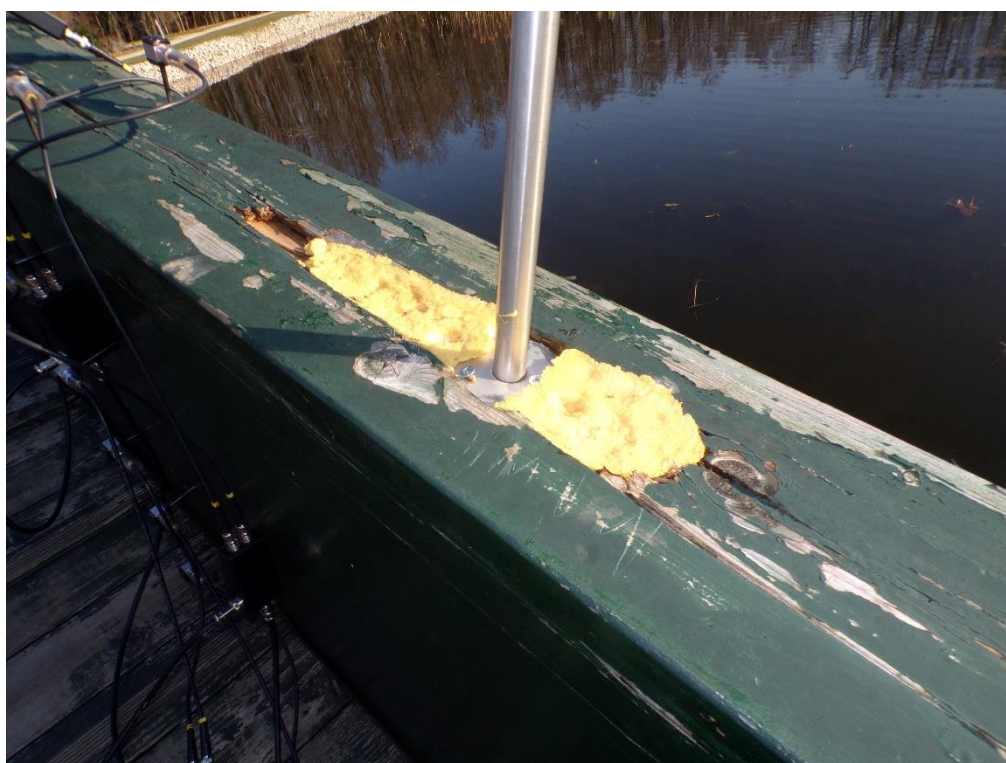
26. ábra: Korlát rögzítése beszakadt, utólagosan PUR habbal kitöltésre került

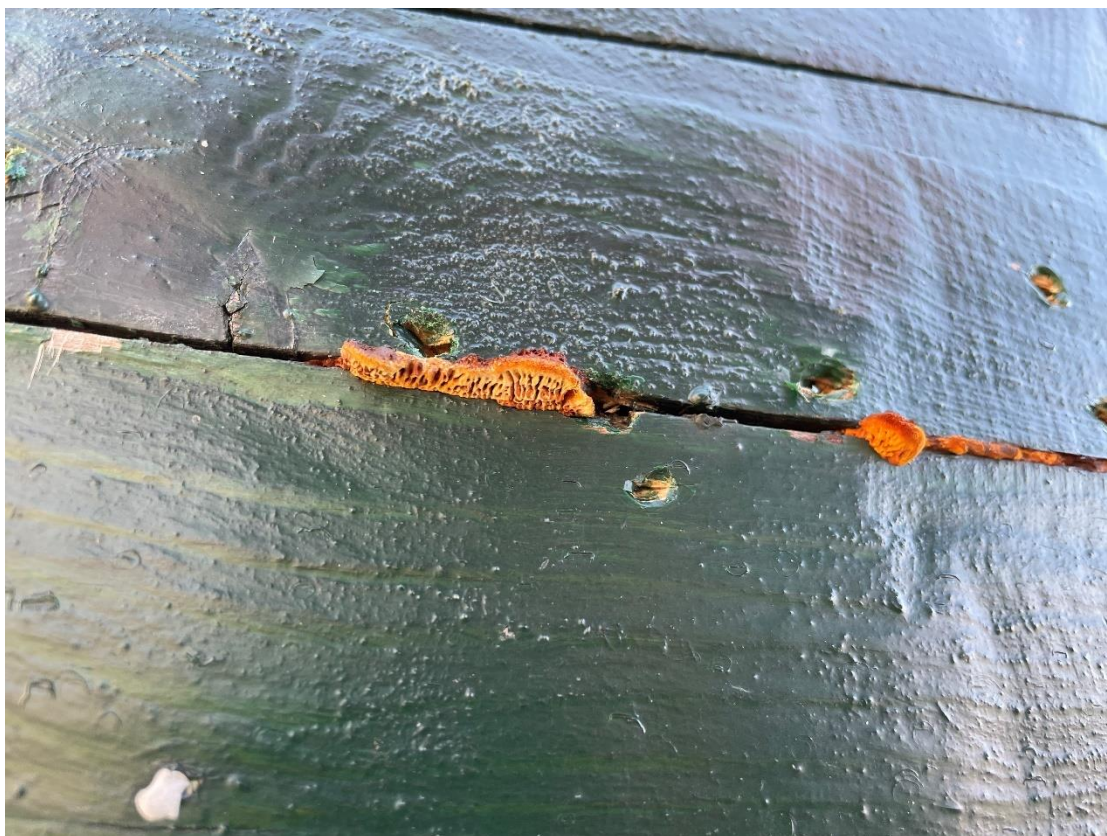
27. ábra: Cifra lemezestapló termőtestek repedésekből kifejlődve

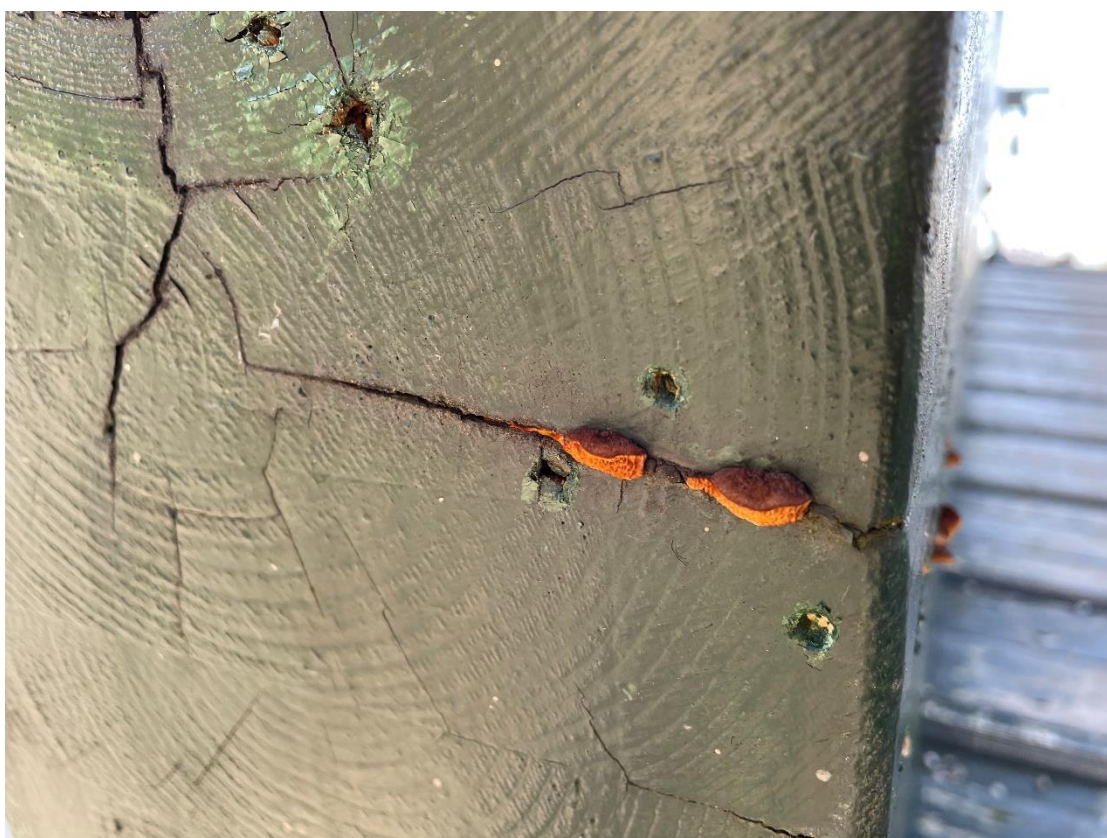
28. ábra: Bütüfelületen kialakult termőtestek

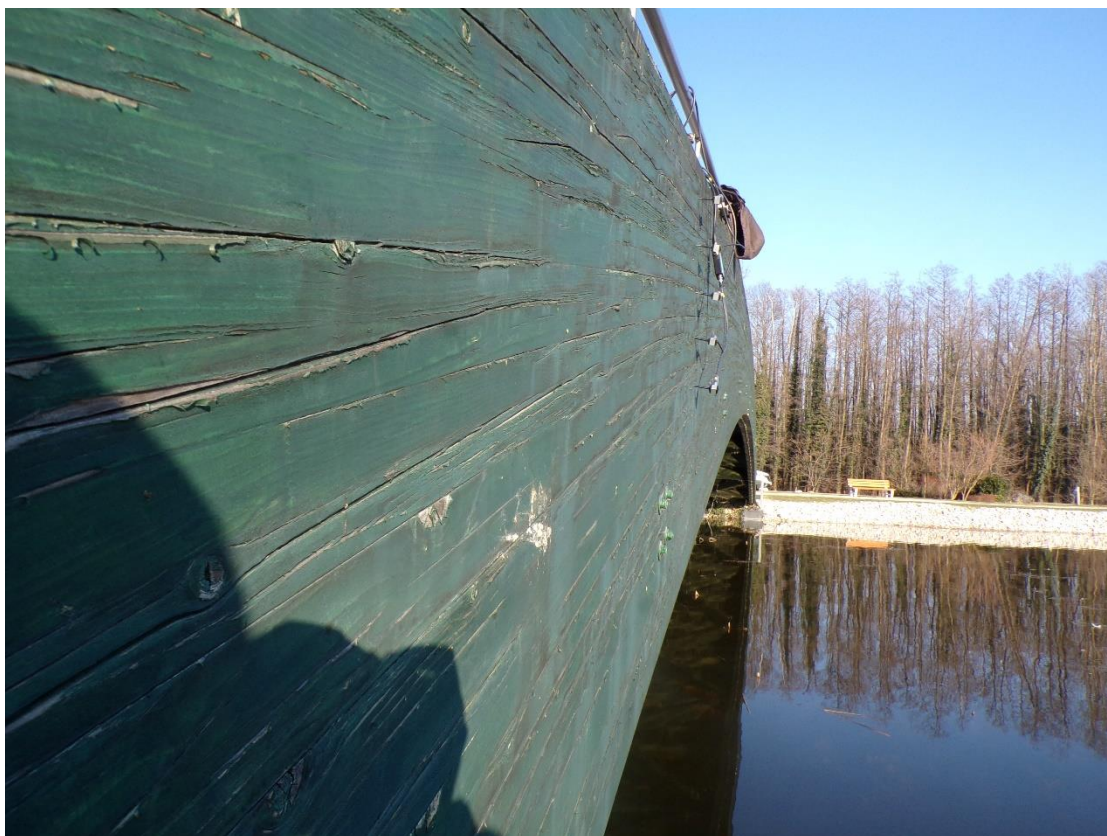
29. ábra: Lamella elválások felületkezelési kopások az A tartón

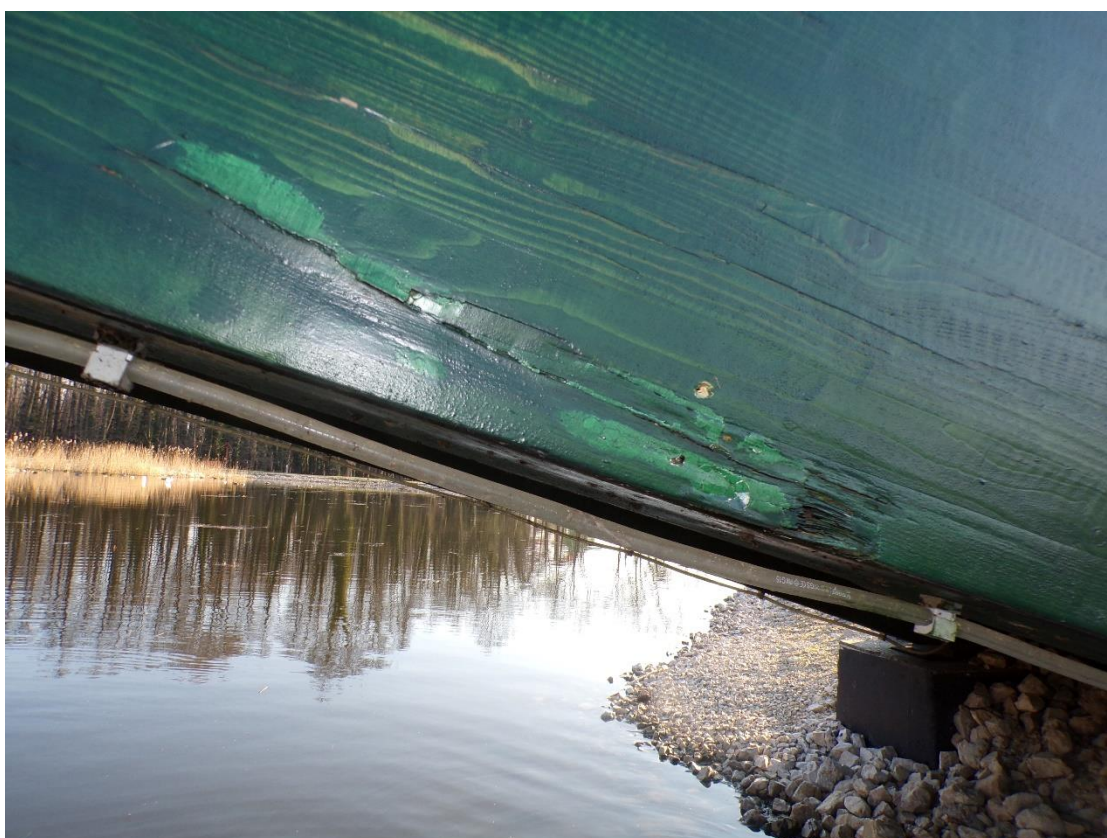
30. ábra: Rövid szakaszon nedvesedő, minimálisan degradált szakasz a B tartón

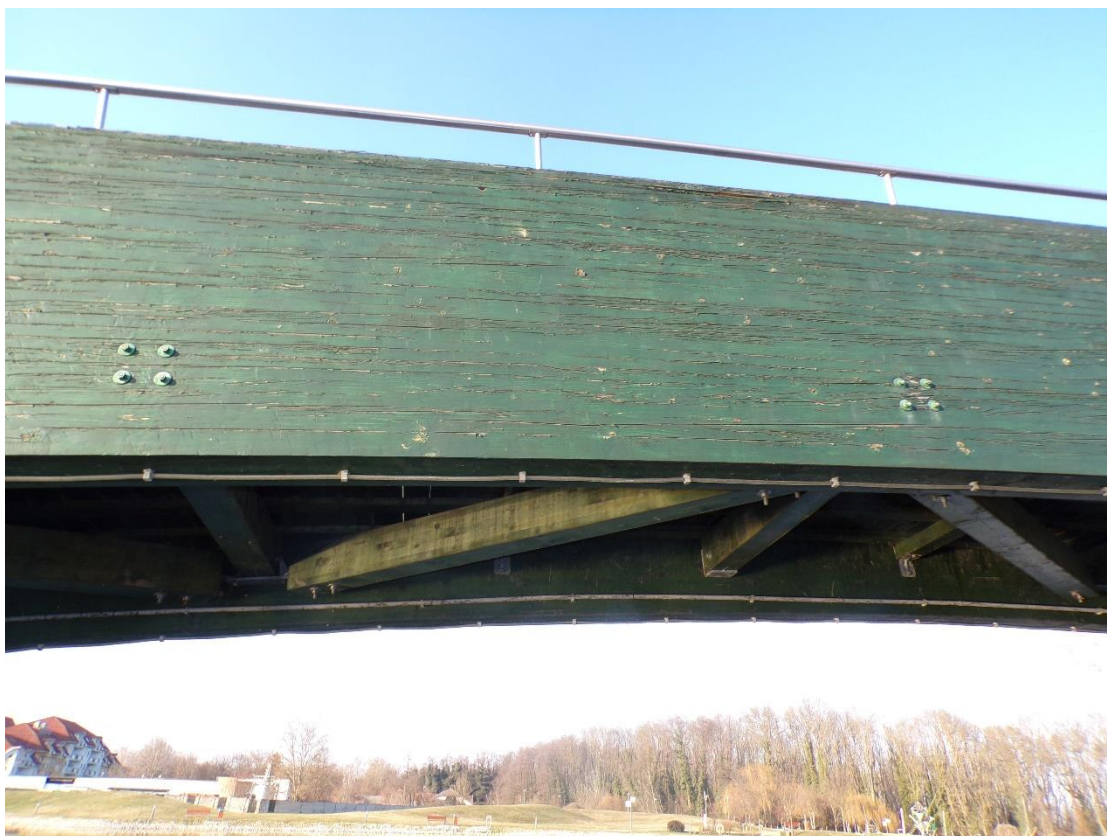
31. ábra: Réteg elválások, felületkezelés kopásai az A tartón

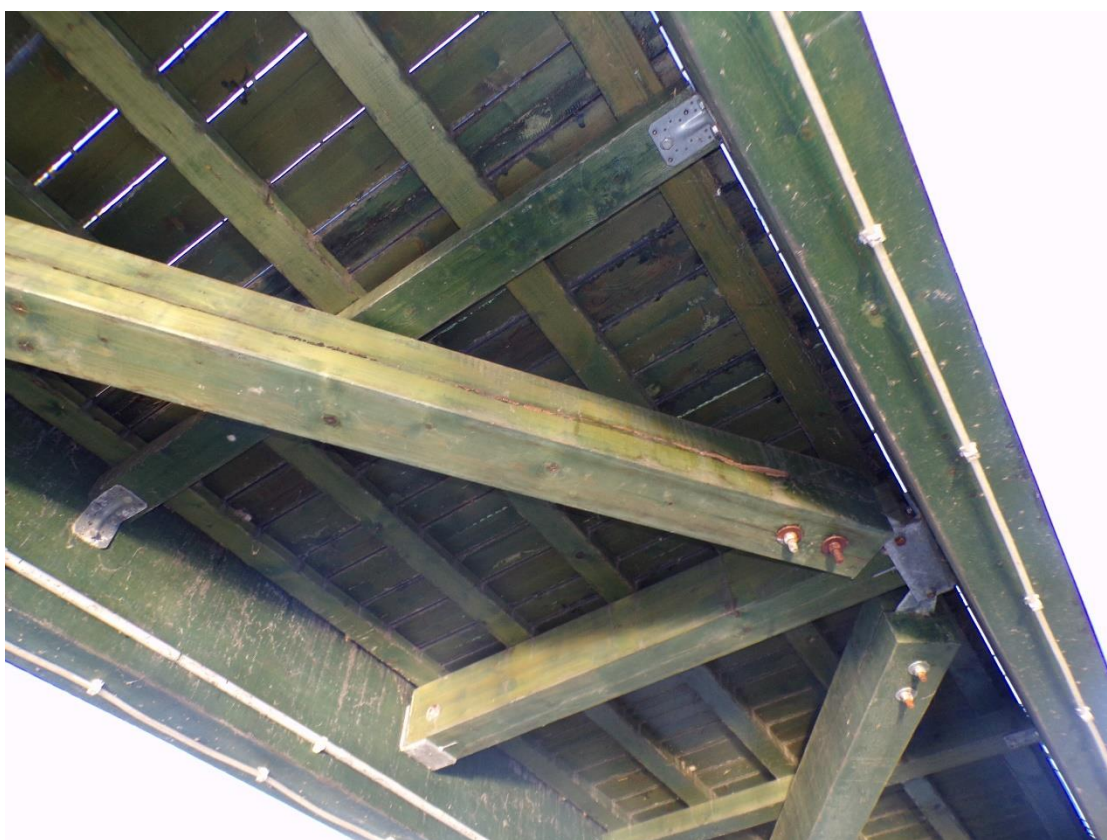
32. ábra: korhadt ferde merevítő

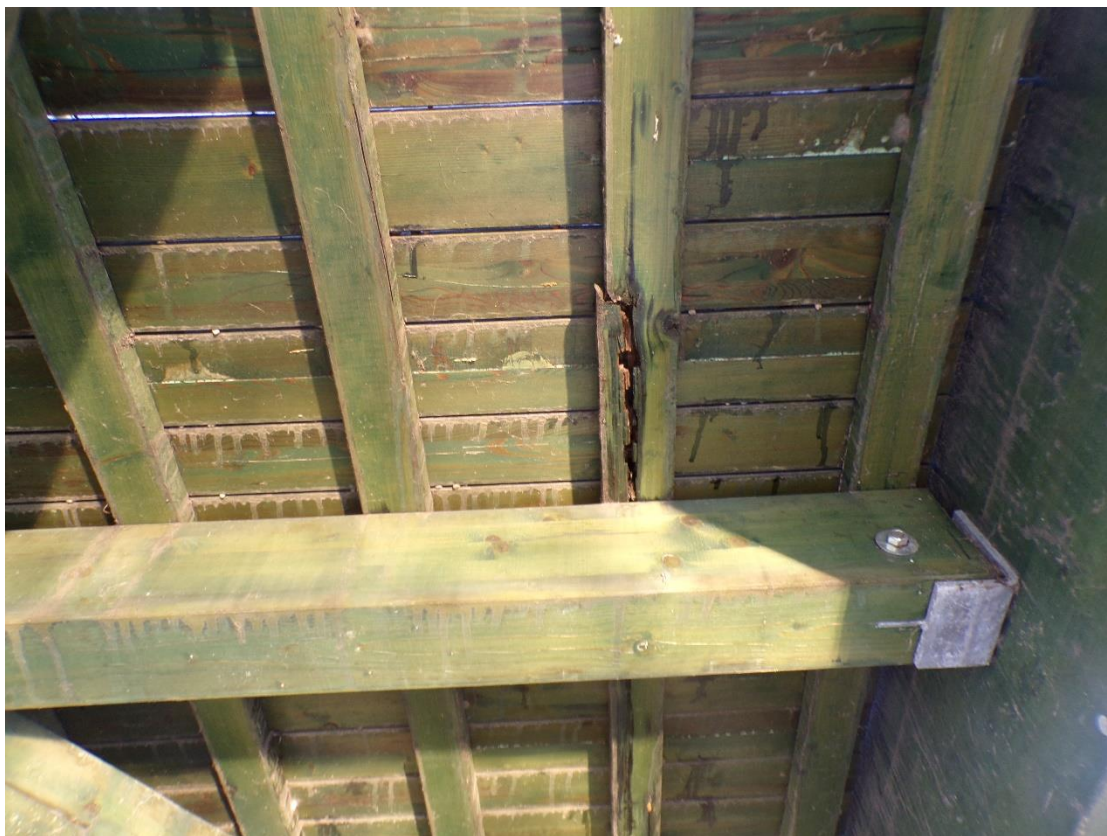
33. ábra: Korhadt párnafa a járófelület alatt
