Fadoktor Mérnöki Iroda Kft.

## FANYAGBÉDELMI SZAKVÉLEMÉNY

### A Zalakaros, Termáltó feletti fahíd faanyagának állapotáról

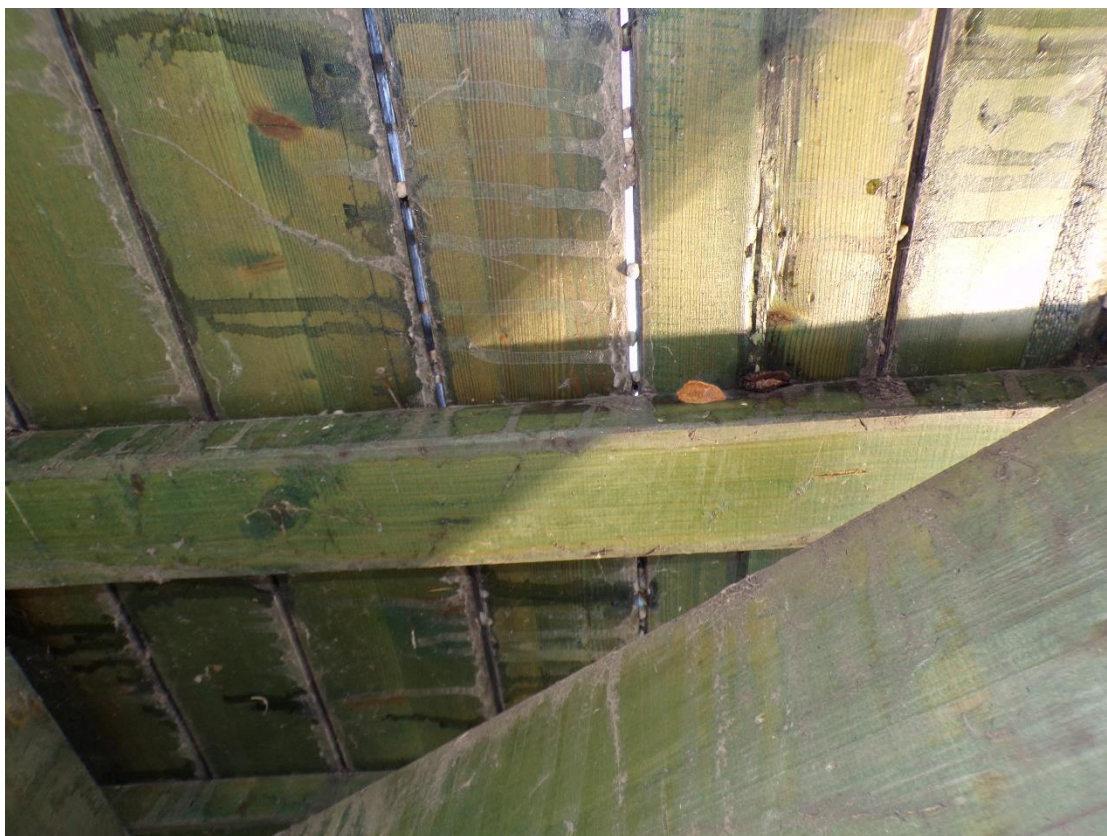
34. ábra: Fenyő lemezestapló termőteste a járófelület alatt

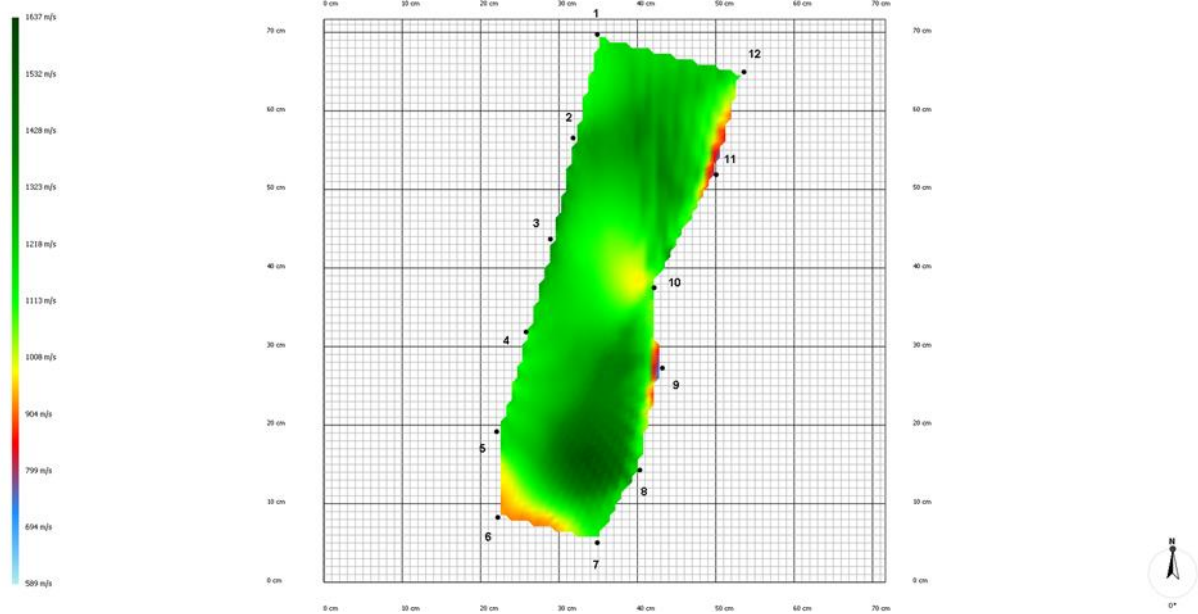
A két tartón összesen 3 helyen végeztünk ArborSonic 3D műszeres vizsgálatot, főként a legdegradáltabb helyeket kiválasztva. A méréseket a tartók általánosan degradált felső szegmensében végeztük, koncentrálna a tartók járófelület feletti keresztmetszeti szakaszára. A 3 mérés mindegyike igazolta, hogy a tartók belső rétegei általánosan épek (teli zöld szín), csupán a felső szakaszokon fordul elő korhadás, degradáció, a belső rétegeknél csupán a tartók külső síkjától befelé fordul elő gyengébb degradáció.

35. ábra: ArborSonic 3D mérési eredmény az A tartón (9 közelében)

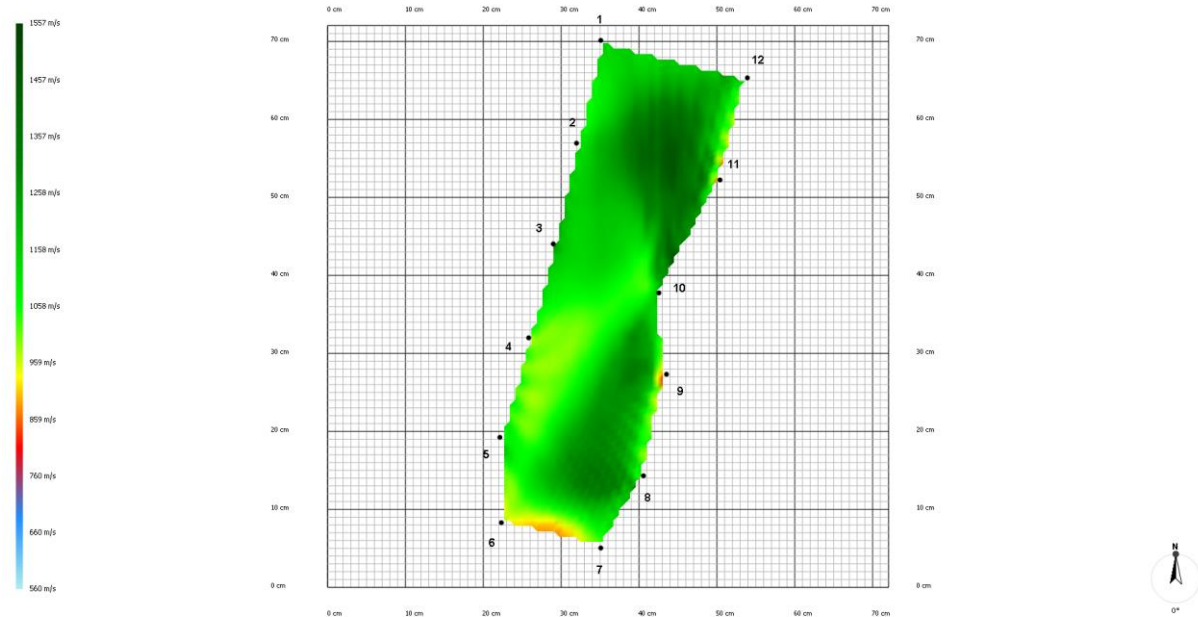
36. ábra: ArborSonic 3D mérési eredmény a B tartón (1-2 között)

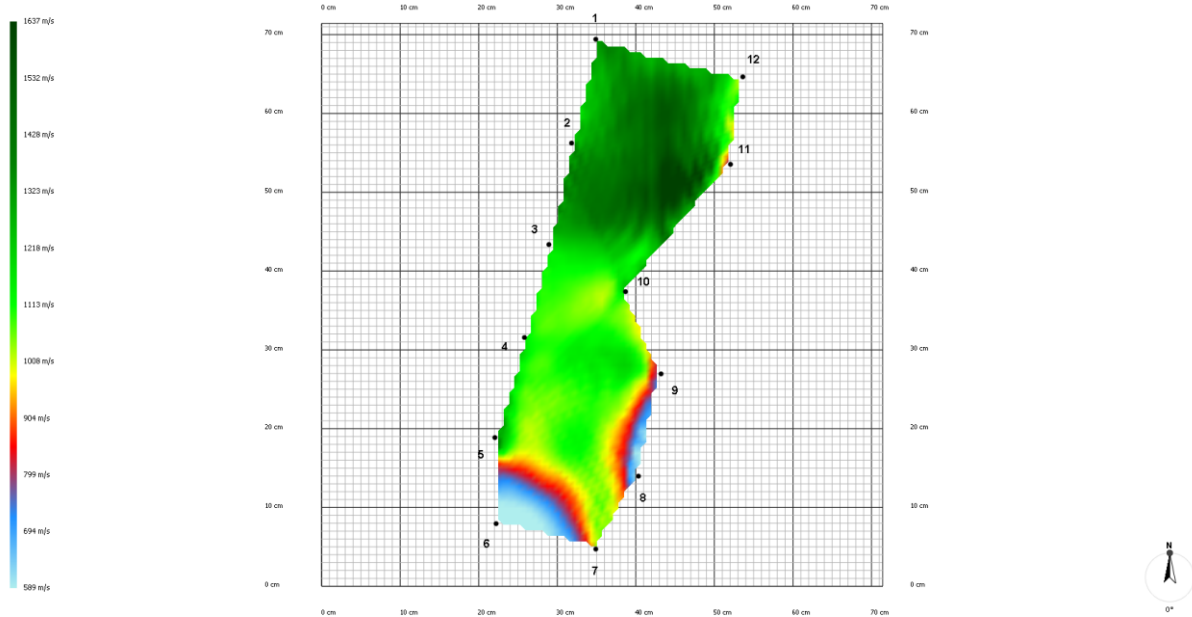
37. ábra: B tartó közepén végzett mérés eredménye (6-7 között)
