## Statikai szakvélemény

Zalakaros Termáltó RRfa szerkezetű gyalogos fahíd szerkezeti  
meghibásodásáról

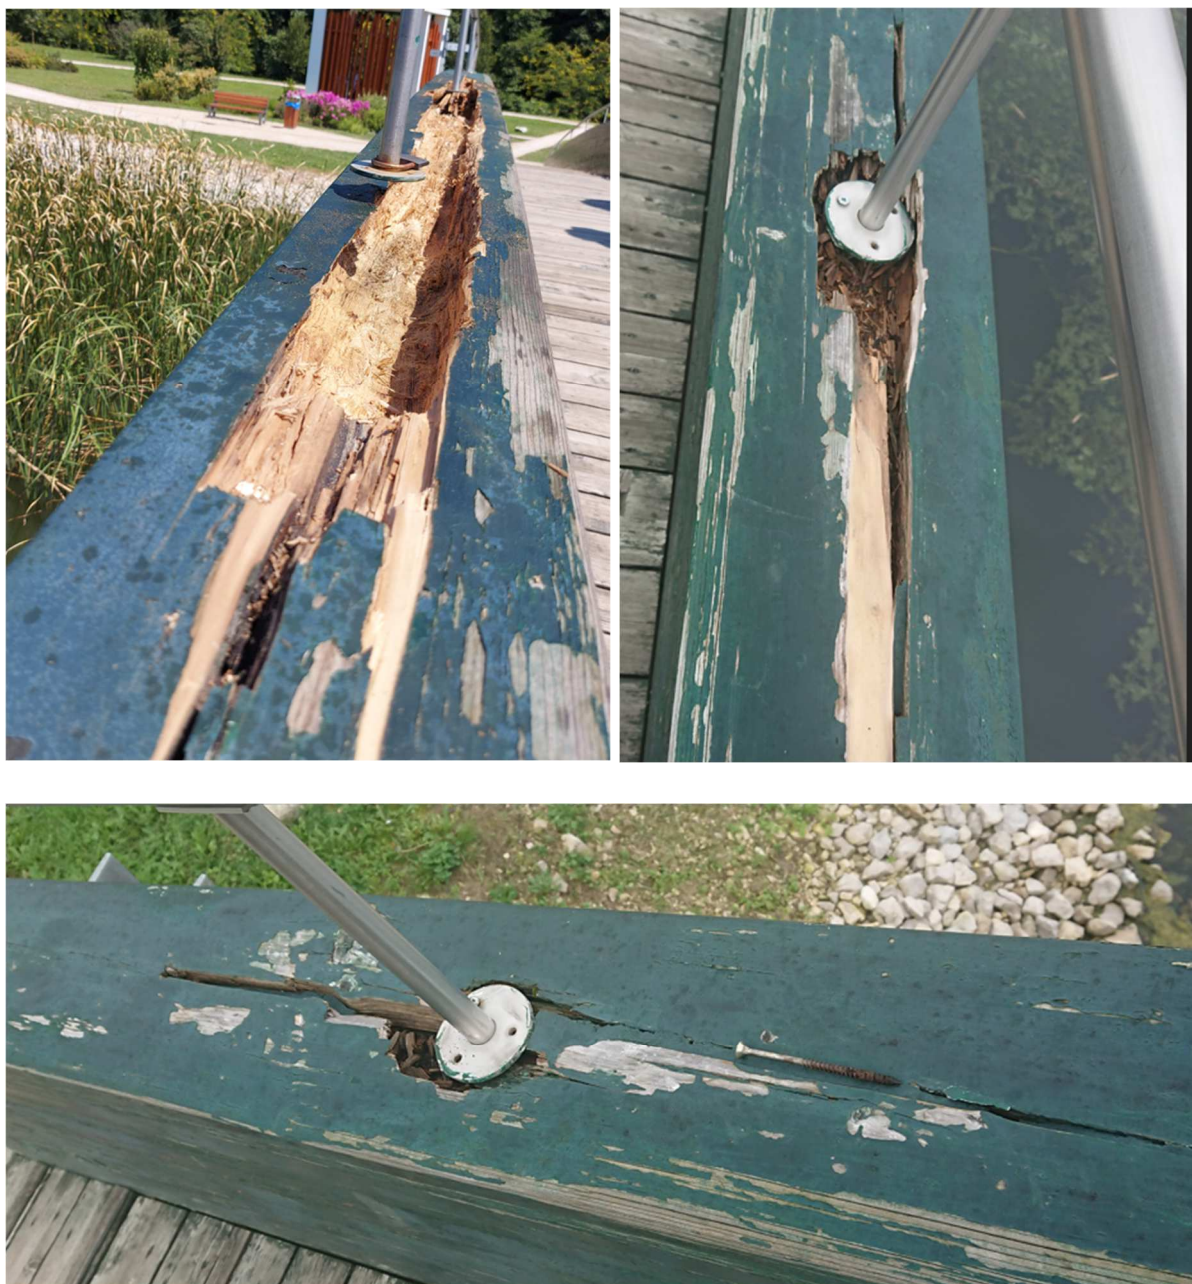
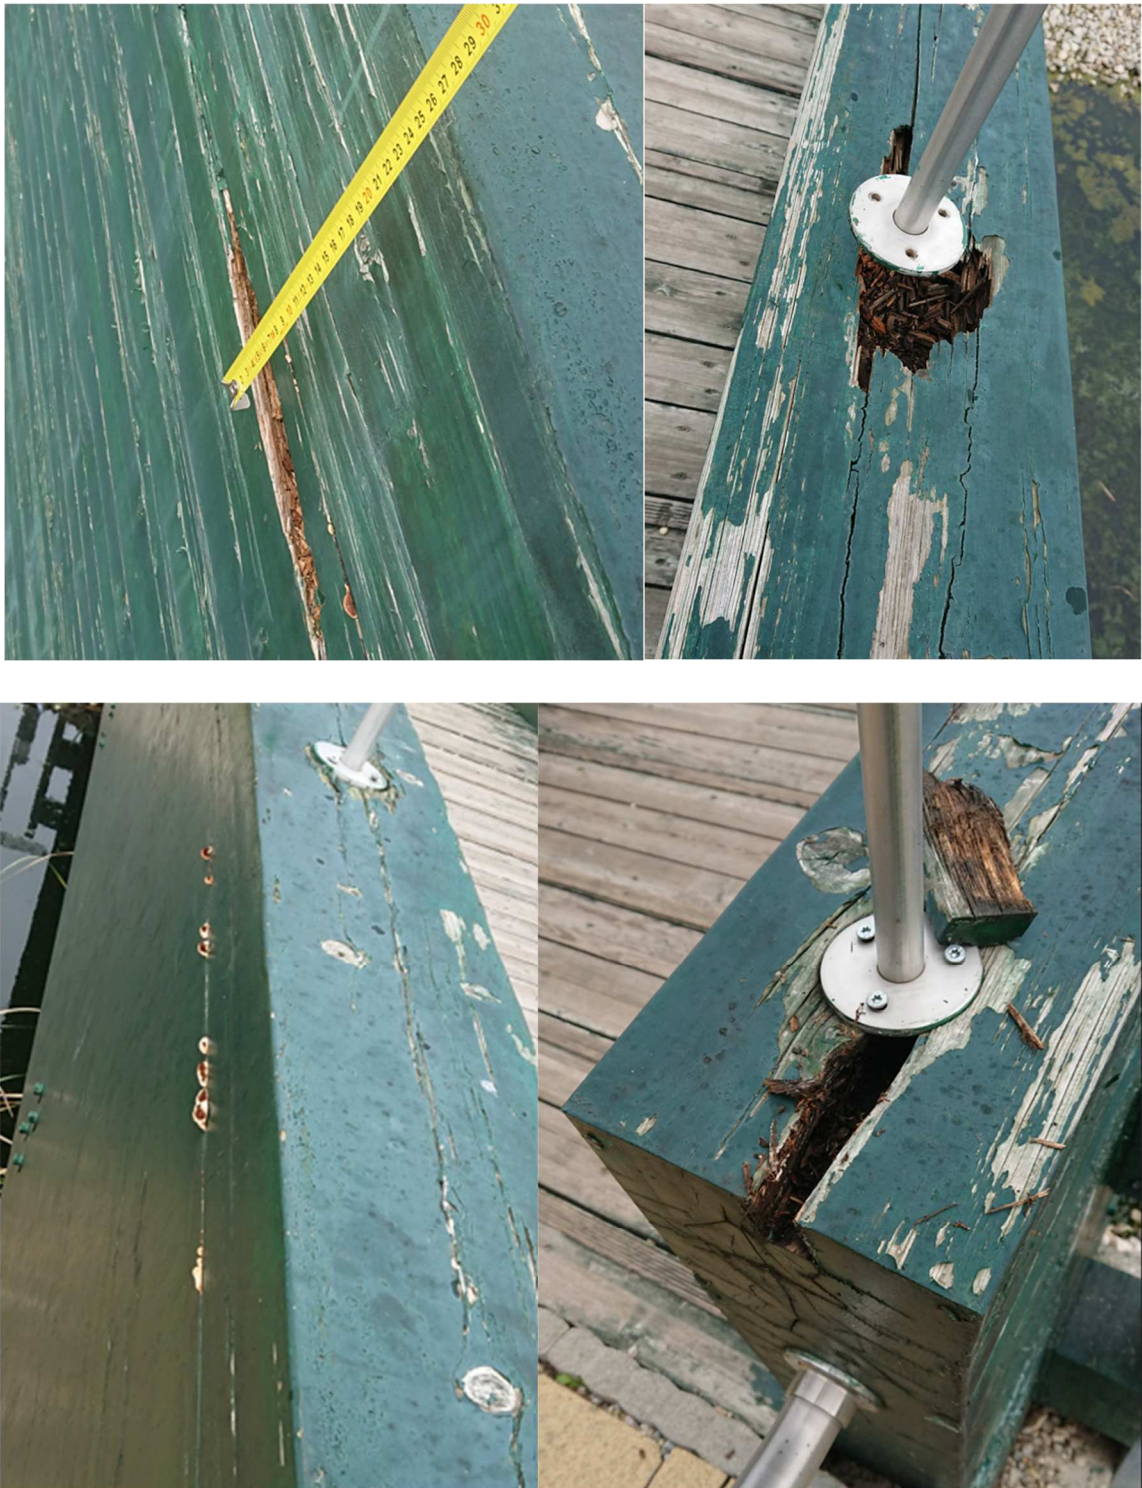
A felkérést az tette indokolttá, hogy a nyolc évvel ezelőtt épített gyalogos fahíd felső lamelláin jelentős mértékű károsodás (barna korhadása) lépett fel.

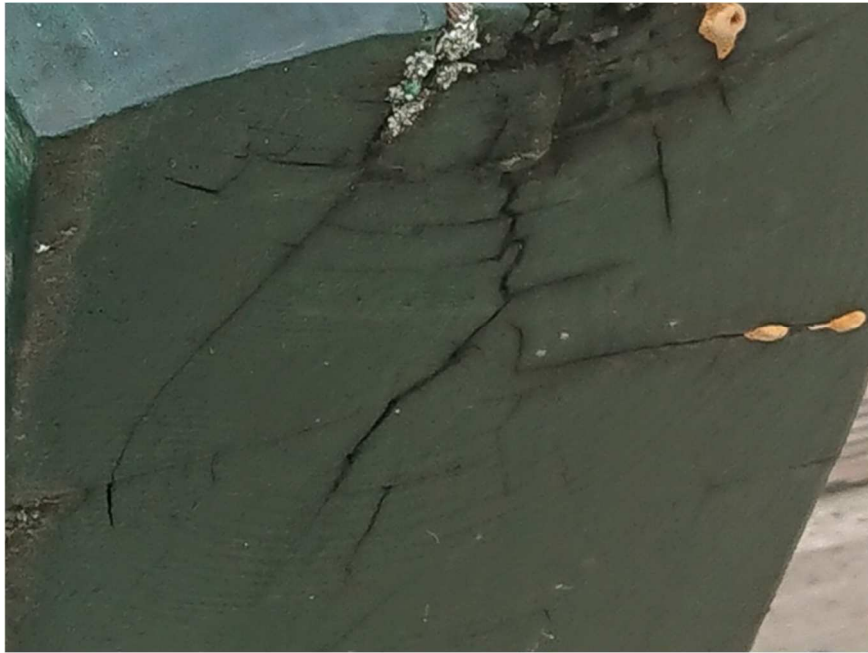
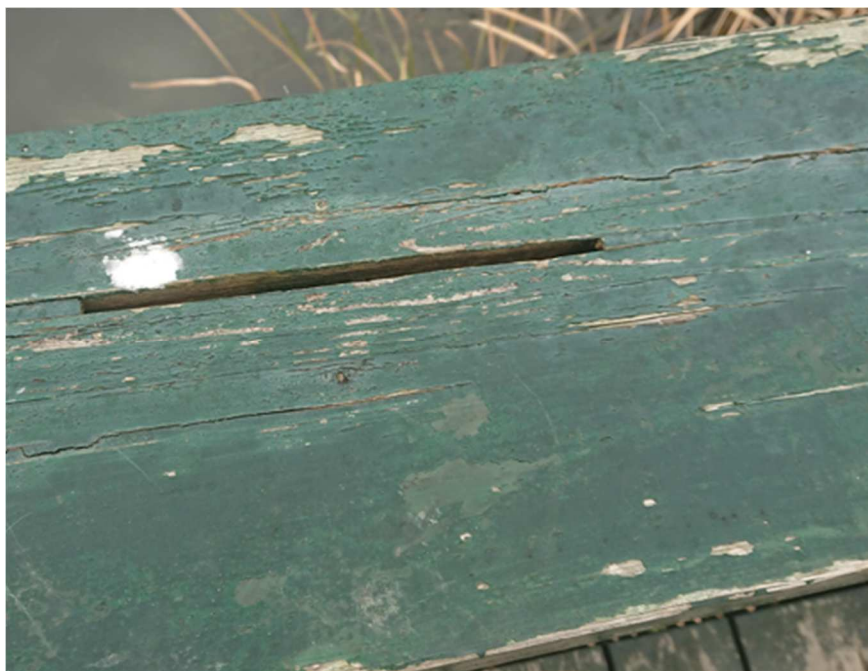
- nem megfelelő minőségű lamellák felhasználása
- ragasztó nem felel meg a kültéri alkalmazásra

Beles és bélátvágott lamellák

- A hídszerkezet főtartóinak pontos diagnosztikája szükséges ahhoz, hogy a két főtartó megerősítését meg lehessen tervezni. Szabadszemmel nem állapítható meg a barna korhadás mértéke, és nem állapítható a gombafertőzöttség mértéke sem. Ezért javasoljuk faanyagvédelmi szakmérnök bevonását a felvetett kérdések megválaszolására.
- A híd jelen állapotában nem mutat olyan jeleket, melyek a szerkezet nagyfokú gyengeségeire utalnának (torzulások erős lehajlások, oldalirányú kitérés stb.). A híd rendszeres ellenőrzés mellett korlátozott mértékben használható, ami alatt azt kell érteni, hogy a hídon egyidőben 60-70 embernél több ne tartózkodjon.

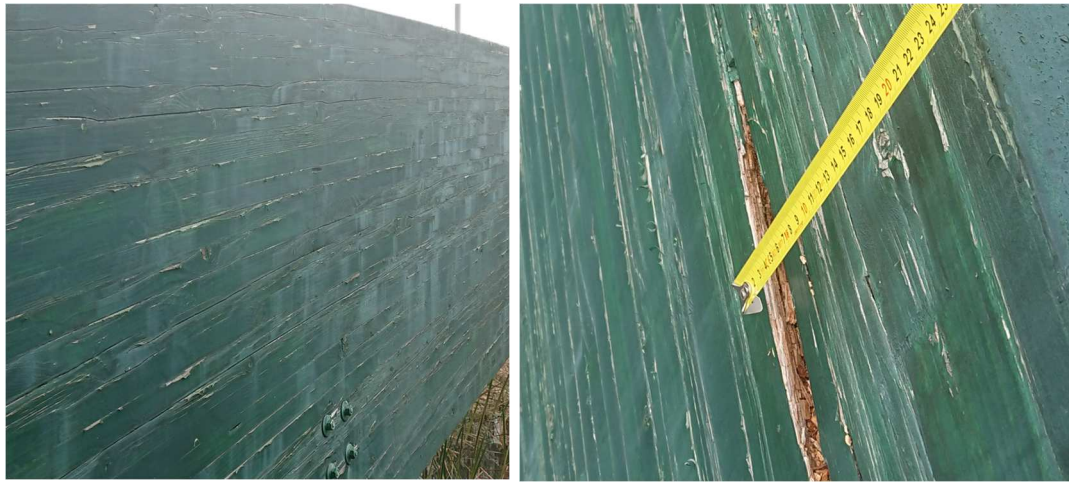
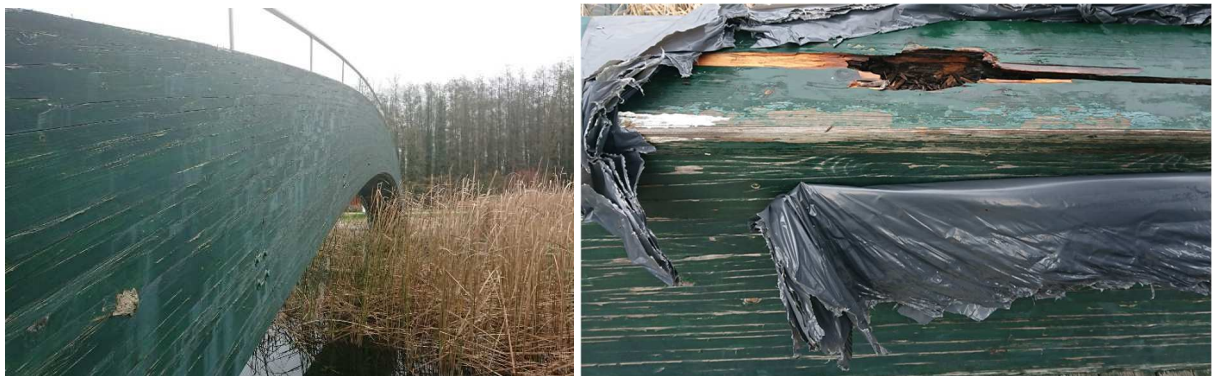
### Lamellák elválása

A látottak arra utalnak, hogy a faanyag lamelláit összetartani hívatott ragasztó az UV sugárzás hatására károsodni kezdett. Ennek egyik jele a lamellák elválása a híd főtartóinak D-Dny tájolású oldalain.

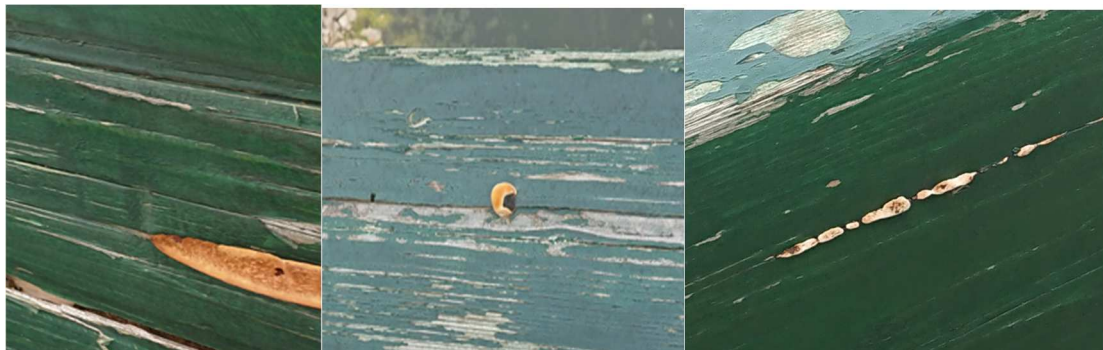
A barna korhadást előidéző gombák a tartók felületein is megjelentek.
