## 1. számú melléklet - Önkormányzati utak felújítása 2026

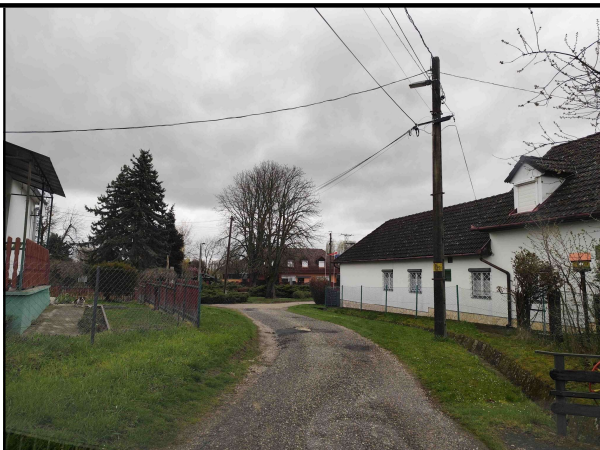
1.

Kossuth utca - kátyu javítás - 3x2 m + 3 db 1x1 m-es  
9 m2 aszfalt kopóréteg foltszerű cseréje, bitumenes  
fugaszalag alkalmazásával

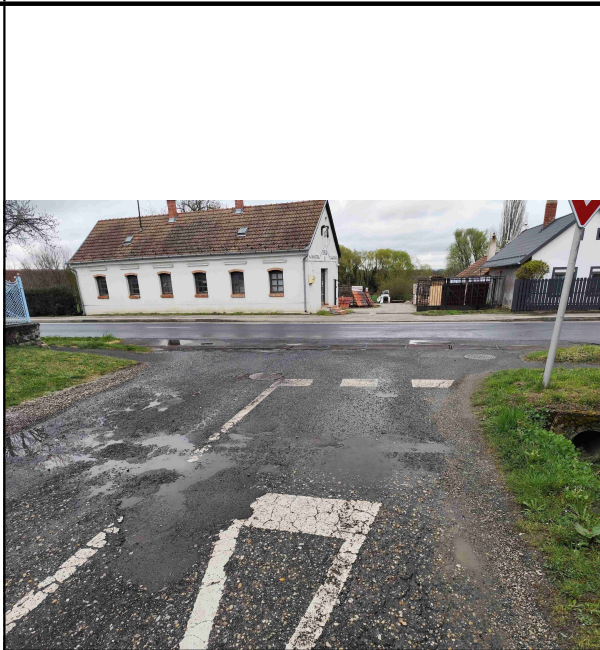
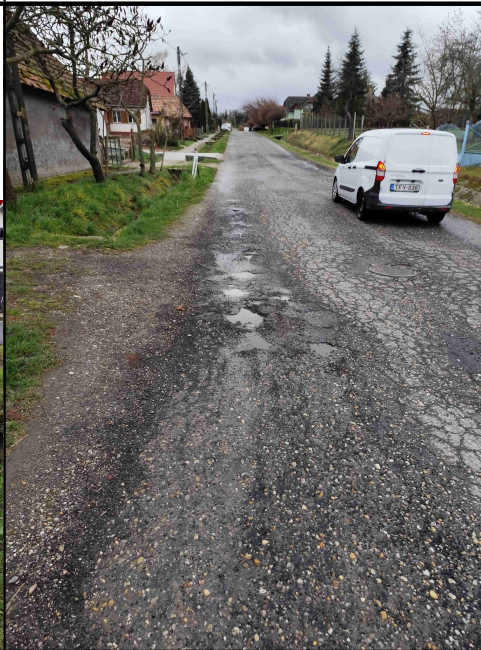
2.

Dózsa György út - Kossuth út kereszteződés - Kossuth burkolatszélétől 6x50 m  
300 m2 kopóréteg cseréje teljes szélességben, meglévő víznyelő kétoldalán, 12 m fugaszalag használatával

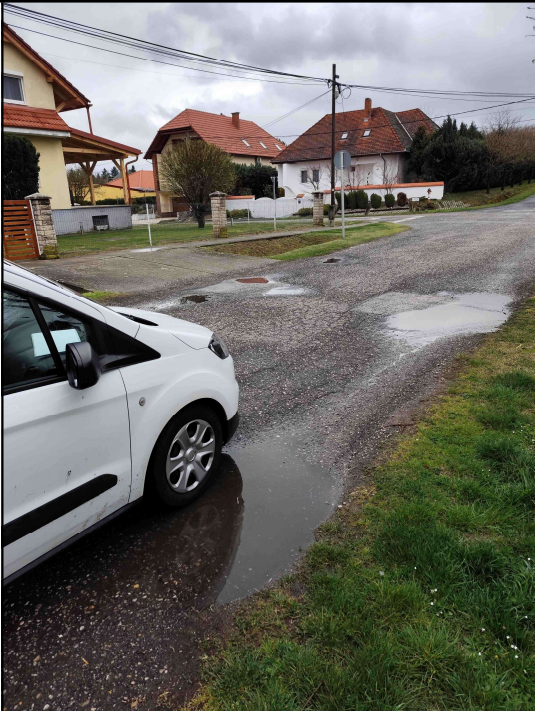
| <p>3.</p> | | |

| | <p>Dózsa György út - Hegyelja kereszteződés előtt 8x2m és 6x2 m felület valamint egy 15 m x 2m felület 60 m<sup>2</sup> kopóréteg cseréje, fugaszalag alkalmazásával</p> | |

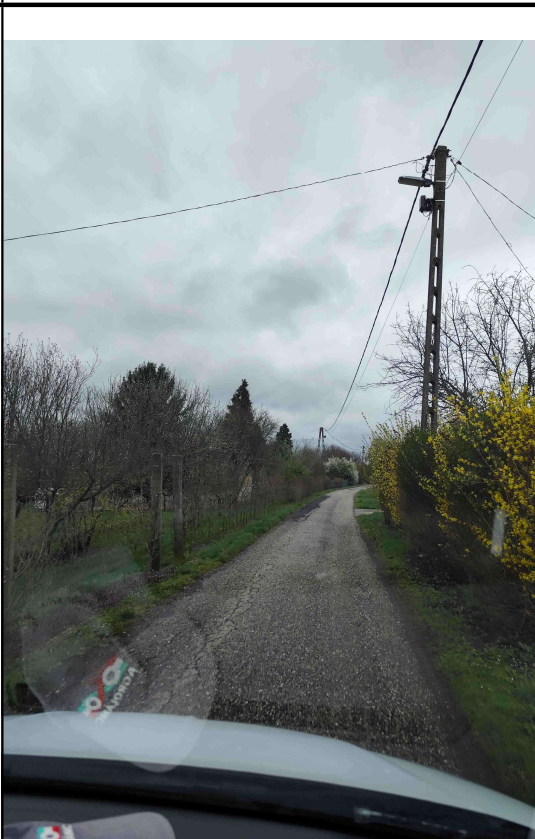
| <p>4.</p> | | |

| | <p>Szent Orbán út - 20x80 cm sávok helyreállítás<br/>Sávok helyreállítás CKT alépitménnyel, fugaszalaggal</p> | |

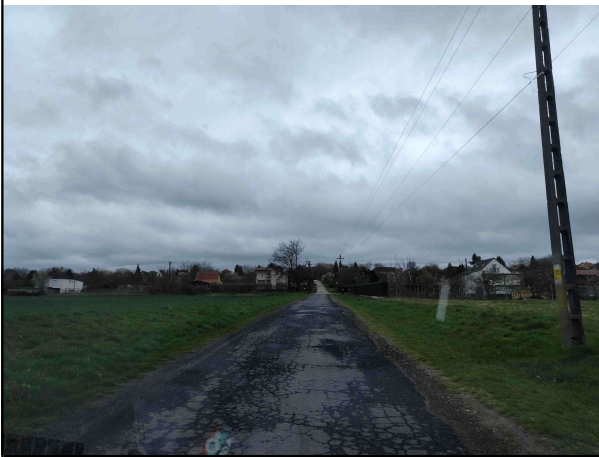
| 8. | | |

| | Harangláb utca | |
| | Mintegy 100 m-es szakasz rendkívül össze van repedezve, ami kb. 500 m2 jelent, de az út alépítémennyel történő javítására lenne szükség a következő években, mert az egyre több repedés miatt egyre inkább átázik a jelenlegi, amúgy is karcsú alapréteg. | |
