# **Zalakaros önkormányzati utak, kerékpárutak és járdák állapotfelmérése, közép- és hosszútávú úthálózati elemek fejlesztési javaslatte**

## **TANULMÁNY**

Munkaszám: 7522-2

2024. november 4.

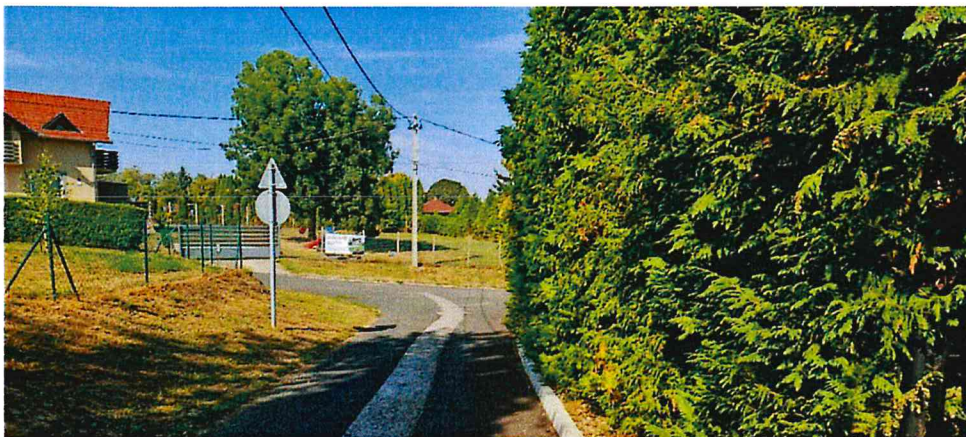
Helyszíni tapasztalat: *Murvás, szervízút jellegű burkolat 9-es házszámtól a Kilátó út felé. A Kilátó utcai csatlakozónál burkolathiba van.*

Rizling utca – Arany János utca útcsatlakozó

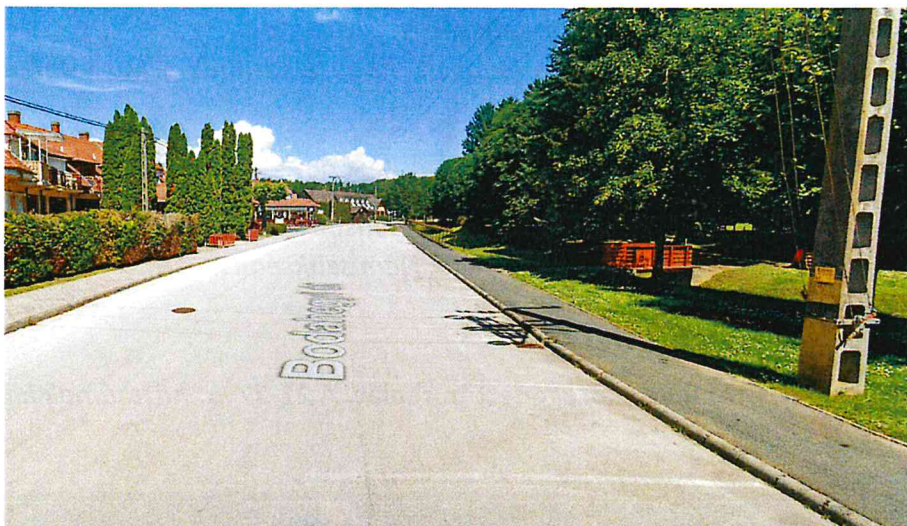
Helyszíni tapasztalat: **Mészköves aszfaltburkolat, burkolati hossz- és keresztzlussszok nyitottak, de a felület egyöntetű.**

Bodahegyi út merőleges parkolórész kialakítása

Állapotértékelés: 1

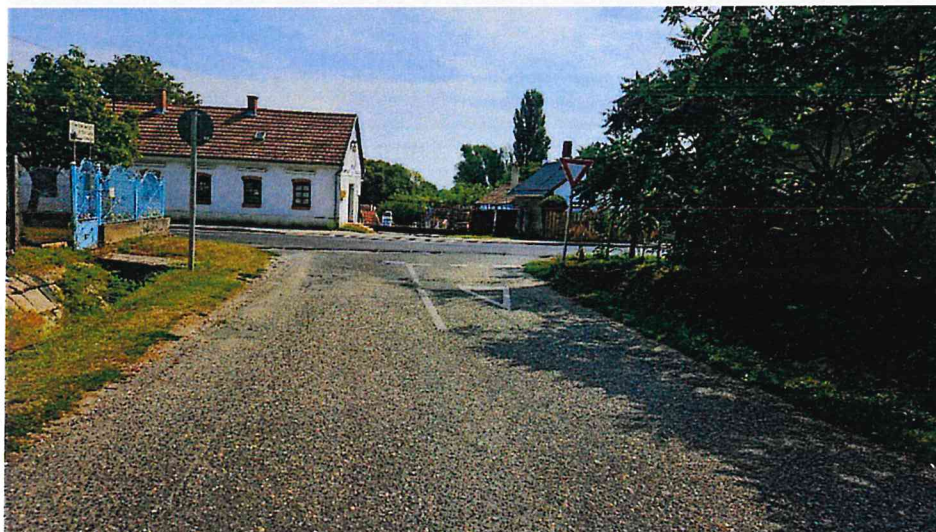
Helyszíni tapasztalat: **Kavicsaszfalt burkolat, nyílt árkos árokburkoló elemek szakaszonként aláüregelődtek. Seregélyes-Kossuth utca között páros oldal (déli oldal) mederburkolat javítás szükséges. Seregélyes-Gyöngyvirág sor között páros oldal (déli oldal) mederburkolat javítás szükséges.**

Dózsa utca – Kossuth utca útcsatlakozása

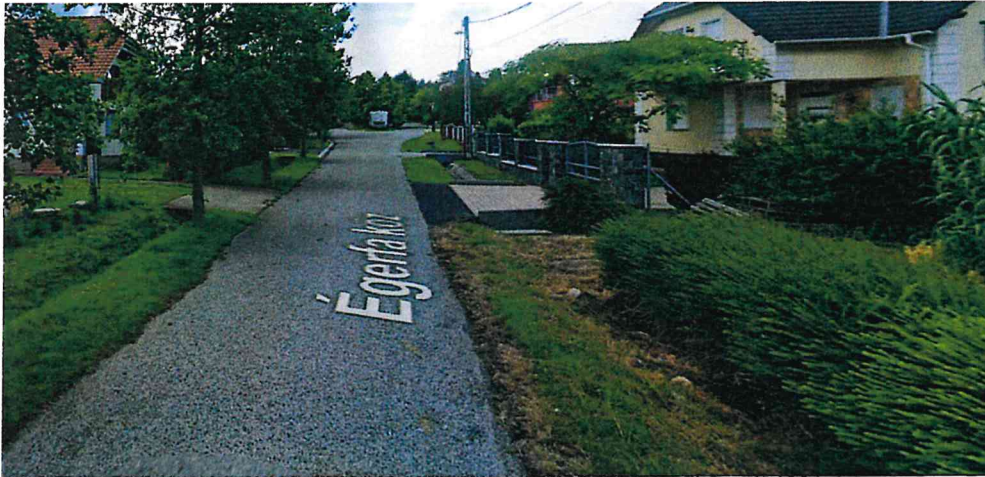
Helyszíni tapasztalat: ***Kavicsaszfalt burkolat, szakaszonként megnyílt keresztrepedések vannak a burkolaton.***

Égerfa köz zsákutca eleje

Állapotértékelés: **1**

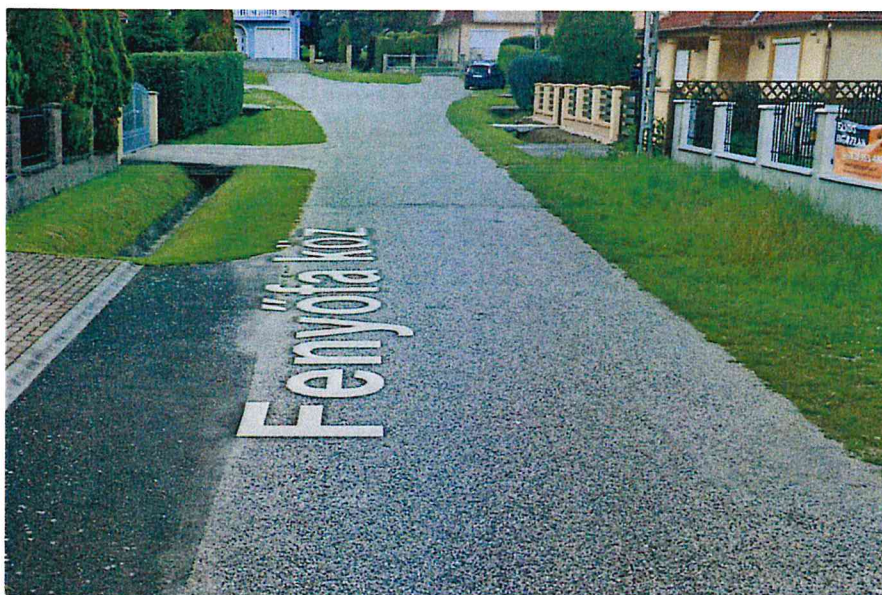
Helyszíni tapasztalat: **Kavicsaszfalt burkolat, szakaszonként megnyílt keresztrepedések vannak a burkolaton.**

Fenyőfa köz útszakasz nyílt vízelvezető árokszaka és burkolata

Állapotértékelés: **1**

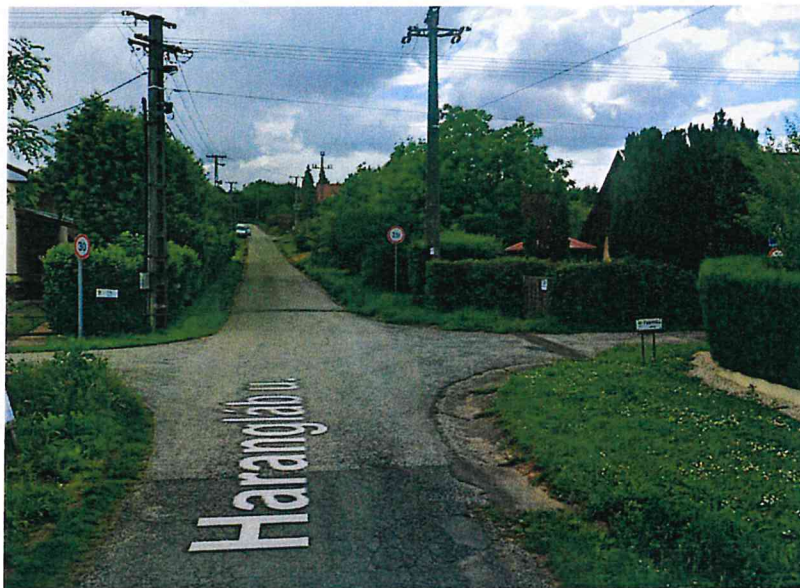
Helyszíni tapasztalat: *Szakaszonként mozaikos, burkolatszél letöredezés tapasztalható.*  
Képek

Harangláb utca – Víg utca – Futrinka utca keresztezése

Állapotértékelés: **3**

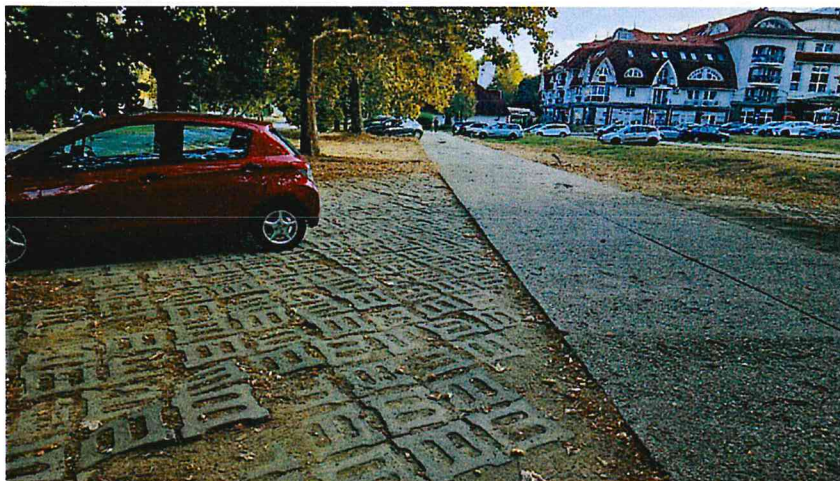
Helyszíni tapasztalat: **Sövény írtandó a Hotel Termál Zalakaros oldalán. A közút több helyen mozaikosan- és táblásan repedt. A fürdőparkolók közötti út betontáblás, táblamozgások szabad szemmel láthatók (pumping hatása szabad szemmel is látható). Továbbá vízvezetési problémák jelei is tapasztalhatók a parkoló részekben.**

Gyógyfürdő tér közlekedési tere, betontáblás kialakítás

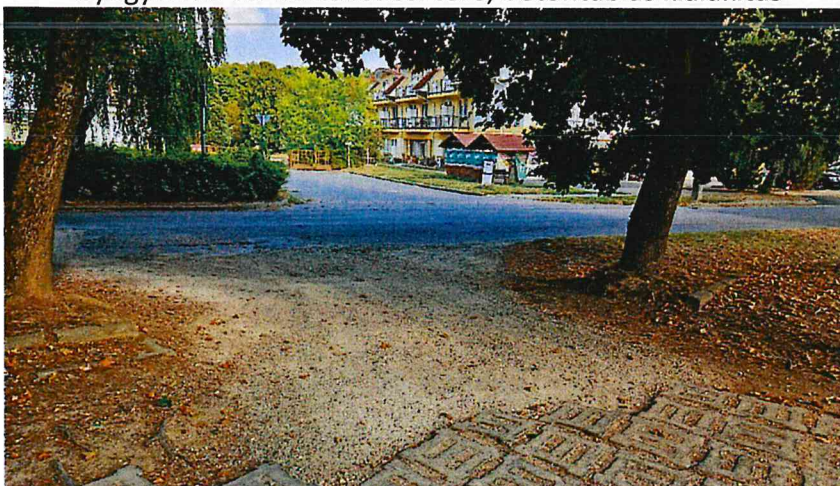
Gyógyfürdő tér mészköszórással ellátott közúti kapcsolata

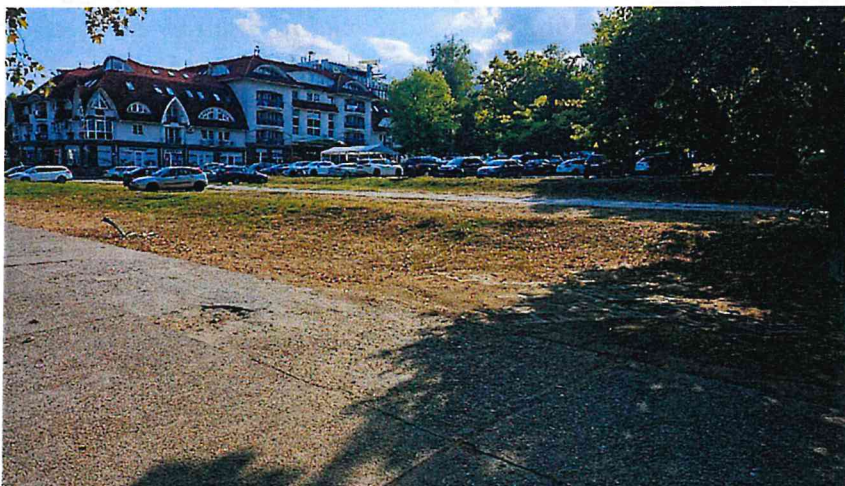
Gyógyfürdő tér közlekedési tere, több szintű parkoló rendezetlen kialakítása

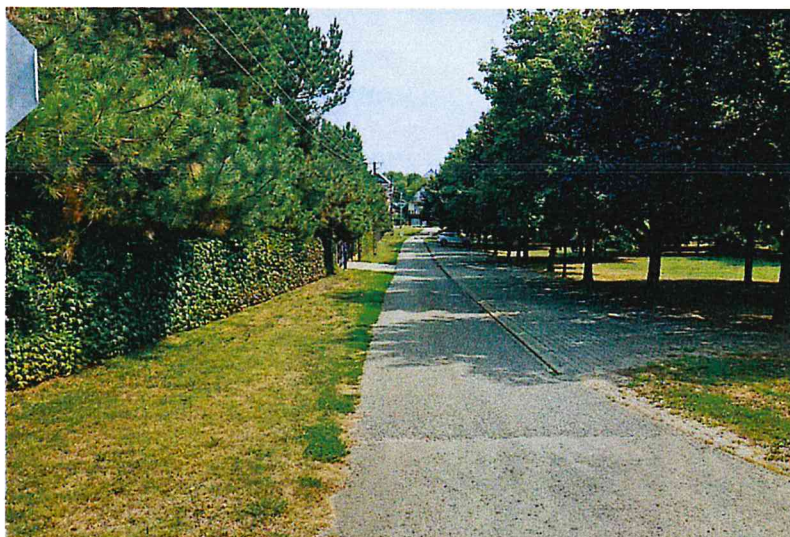
Gyöngyvirág sor felől a temető melletti parkoló rész

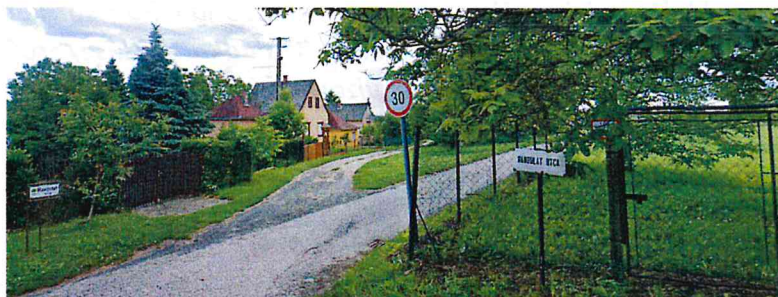
Helyszíni tapasztalat: **Murvás, stabilizált útszakasz, szilárd burkolattal ellátandó.**

Hangulat – Harangláb utca szabályozás nélküli keresztezése

Állapotértékelés: 5

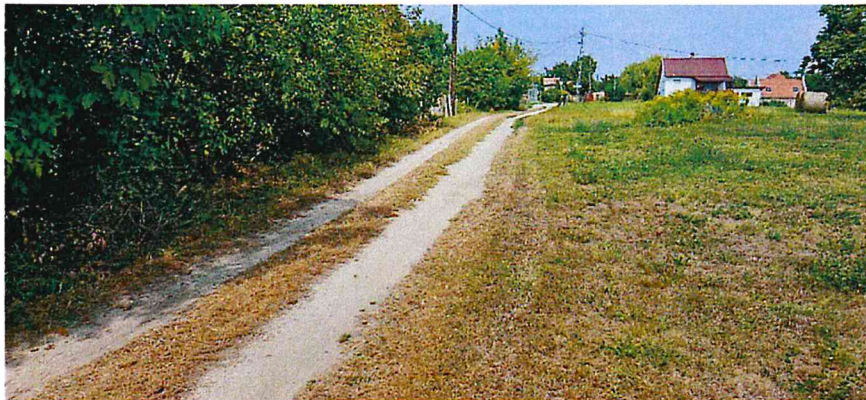
Határ utca látképe a Szent Orbán utca felé haladva.

Helyszíni tapasztalat: **Profilozás- és kiékelő zúzalék réteg építése javasolt. Határ u. – 2113 hrsz. út között földúti jelleg látható.**

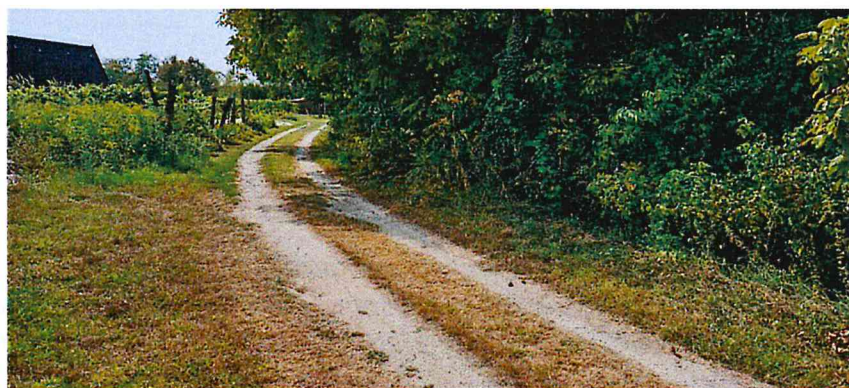
Határ utca klasszikus földúti dűlő úti jellege

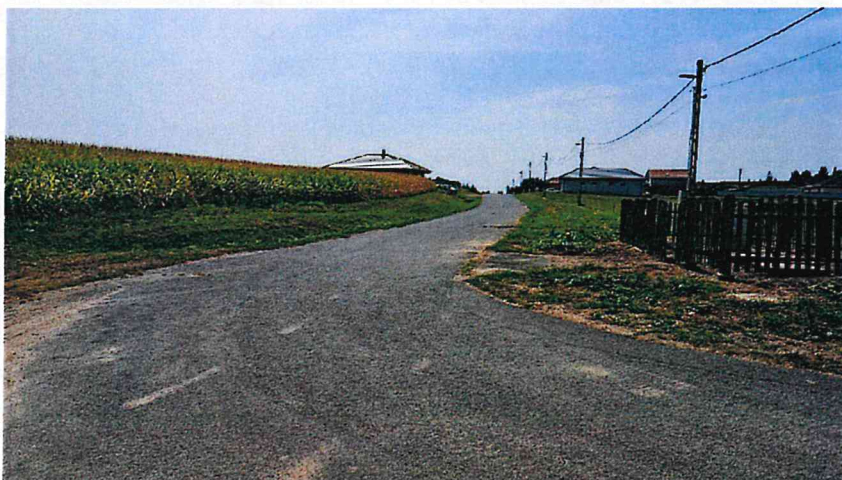
Helyszíni tapasztalat: **76-78 sz. házszám előtt sávközépen csatornanyomban süllyedés, a Hegyalja 44 házszámtól a Napnyugat Csomópontig a K-szegély cserélendő. Az óvodai játszótér mellett 50-60 m hosszan.**

Hegyalja utca északi része, a nyílt vízvezető árok és a padka egy része látható

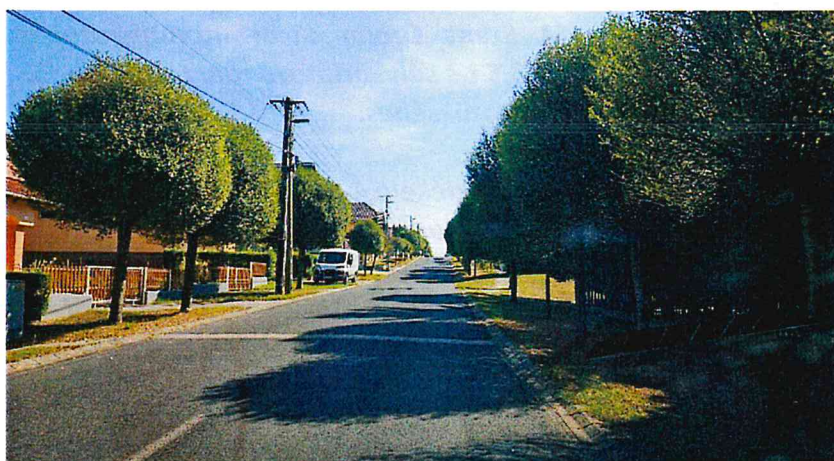
Hegyalja utca, Temető utcai kereszteződést követő szakasza

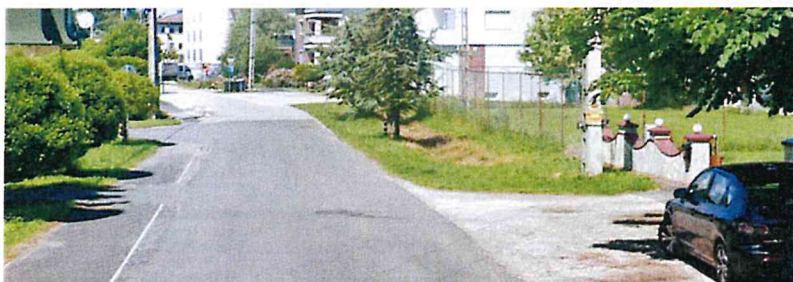
Helyszíni tapasztalat: **Mozaikos repedések tapasztalhatók a burkolaton.**

Jegenye sor utca burkolata viszonylag egységes, viszont eltérő kopóréteg került alkalmazásra

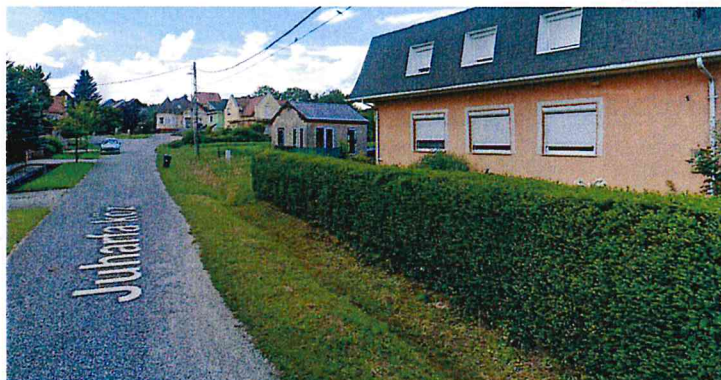
Helyszíni tapasztalat: **Juharfa köz utca végén található burkolathiba, leszakadás.**

Juharfa köz burkolata és vízelvezető árokrendszere

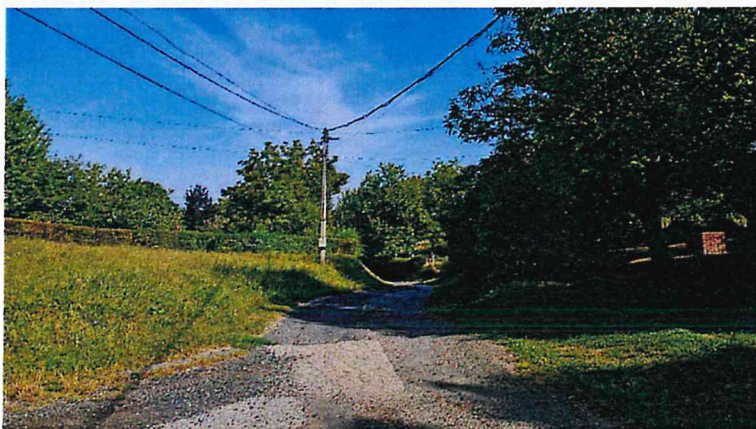
Helyszíni tapasztalat: **Szűk burkolatszélesség, szétesett és mozaikos burkolat.**

Kilátó utca – Arany János utca keresztezésben a burkolat mozaikos, deformált állapotú

Állapotértékelés: 4

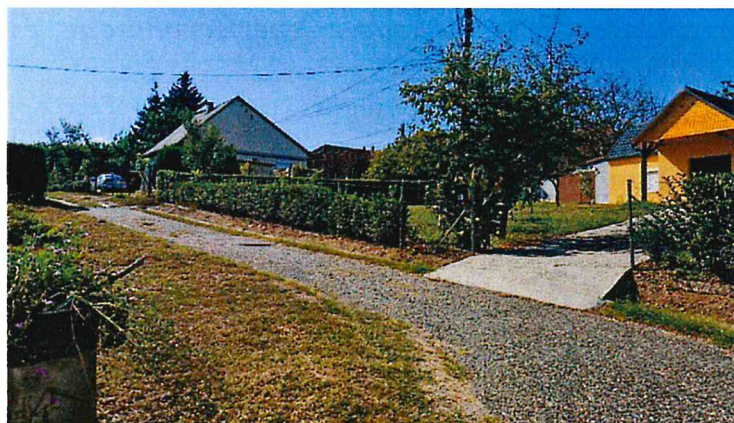
Helyszíni tapasztalat: **Szűk burkolatszélesség, szétesett, deformált és mozaikos burkolat. Árok, folyóka tisztítás szükséges. Rossz állapotú, nyitott burkolat (kavicsaszfalt).**

Kossuth út vége, nyitott kavicsaszfalt burkolat

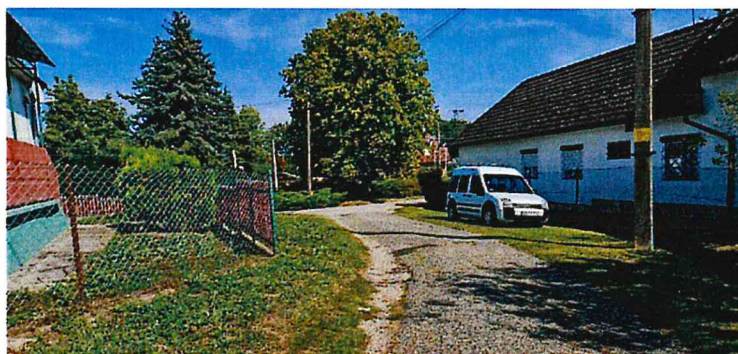
Deformált burkolat, padkahiányos útszakasz

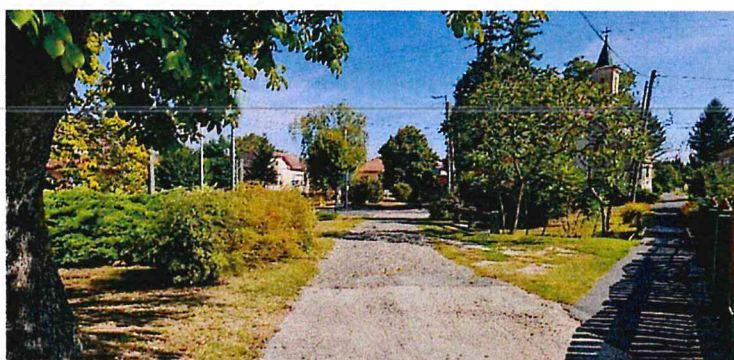
Mozaikos, deformált burkolat

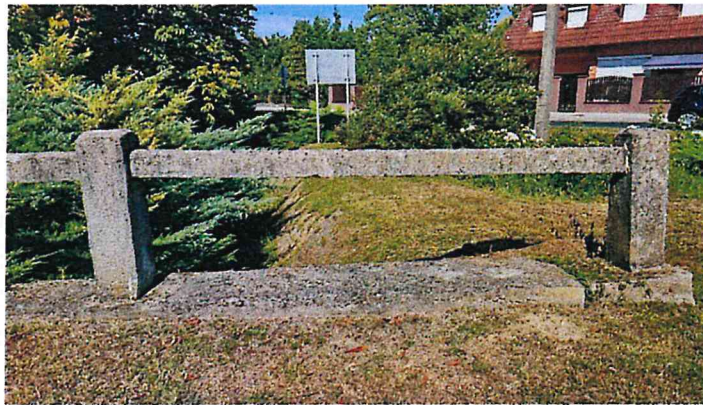
Kossuth út betonkorlát pótpadkán karbonátosodási folyamatok láthatók

Állapotértékelés: 4

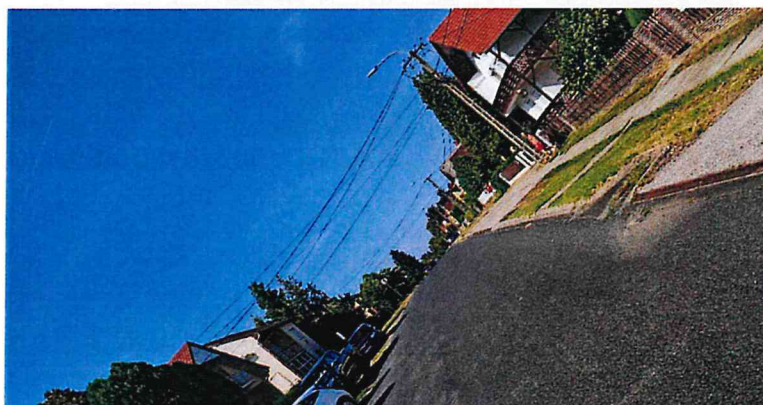
**33. sz. alatt víznyelő mellett süllyedés.**

Liget utca 15. szám előtti folyóka és víznyelő akna kapcsolata

**Állapotértékelés: 2**

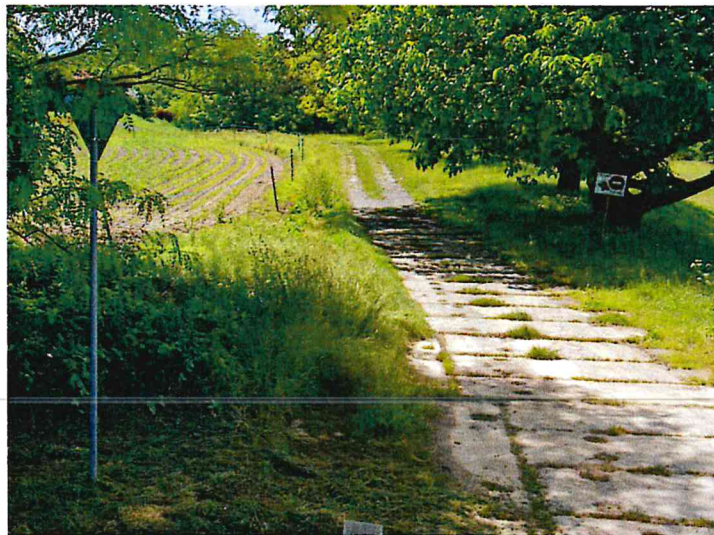
Helyszíni tapasztalat: **Betontáblás, valamint stabilizált szervízút jelleg.**

Malom köz útcsatlakozó a 7522 j. országos közút felől

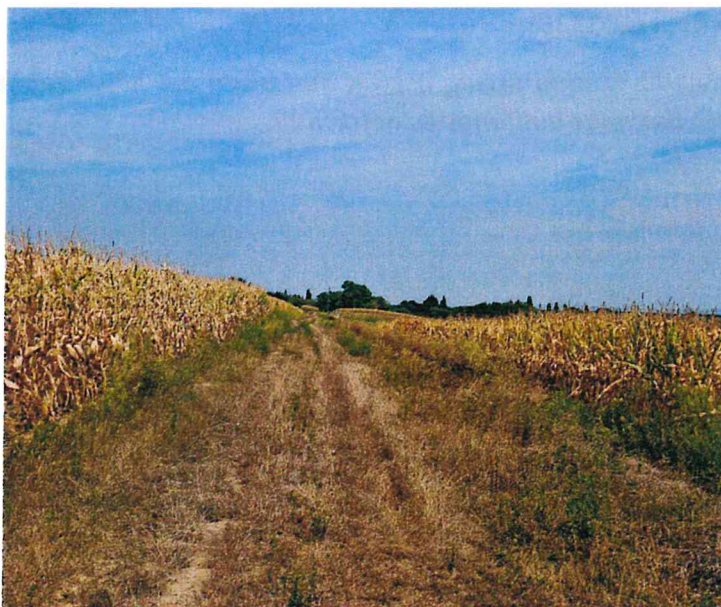
Malom közhöz csatlakozik az 1440 hrsz. dűlőút

Állapotértékelés: 5

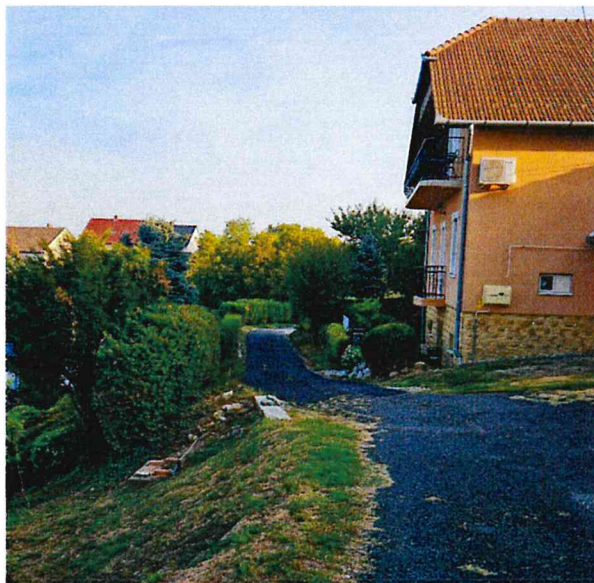
Helyszíni tapasztalat: *Az Ózgida utcáig aszfalt burkolatú azt követően itatott, hidegaszfalt vékony réteg jelleg, burkolat hullámos és deformált.*

Margaréta utca pályaszerkezet itatott kevert felületi bevonat jellegű, deformált nyitott felületű

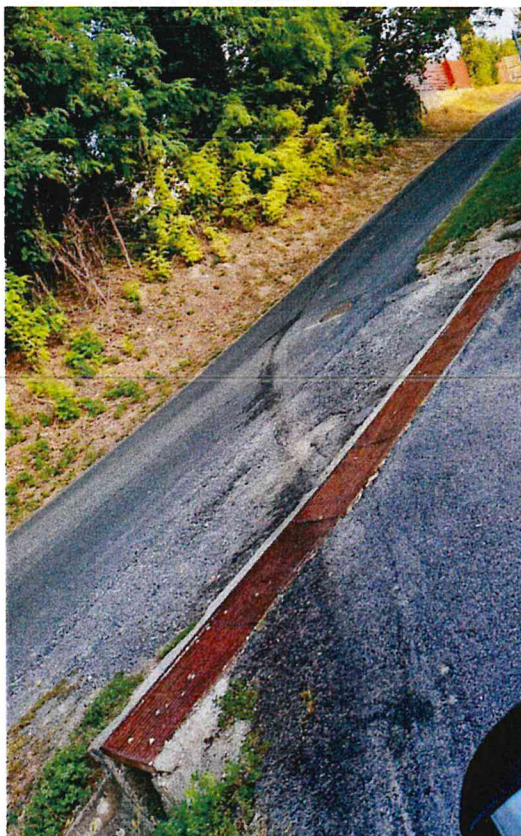
Margaréta – Zalagyöngye utca keresztezésében lévő vízelvezető folyóka és rács

Állapotértékelés: 4

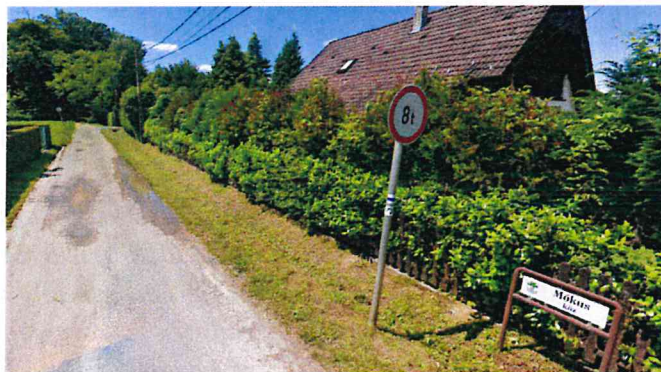
Helyszíni tapasztalat: **Mozaikos, reflexiós repedések áttükröződése tapasztolható.**

A Mókus köz 8t-s súlykorlátozásra vonatkozó tilalom

Állapotértékelés: 3

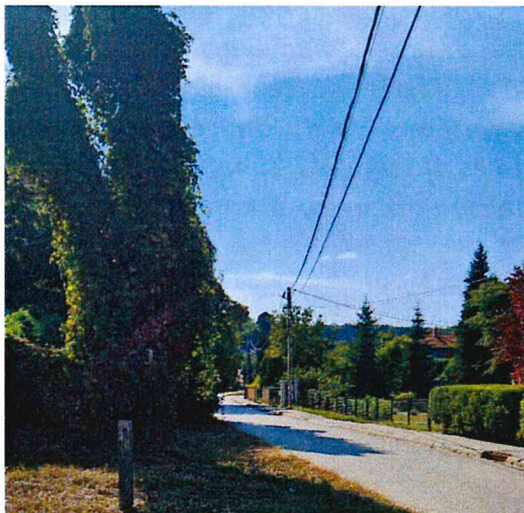
Helyszíni tapasztalat: *Napnyugat-Gyöngyvirág sor kereszteződése nem belátható, növényzetirtás szükséges. Felújított közintézményeket (óvoda, iskola) bekötő útszakasz a 7522 j. országos közútba.*

Napnyugat-Gyöngyvirág sor kereszteződése nem belátható, növényzet gyérítése javasolt

Állapotértékelés: **1**

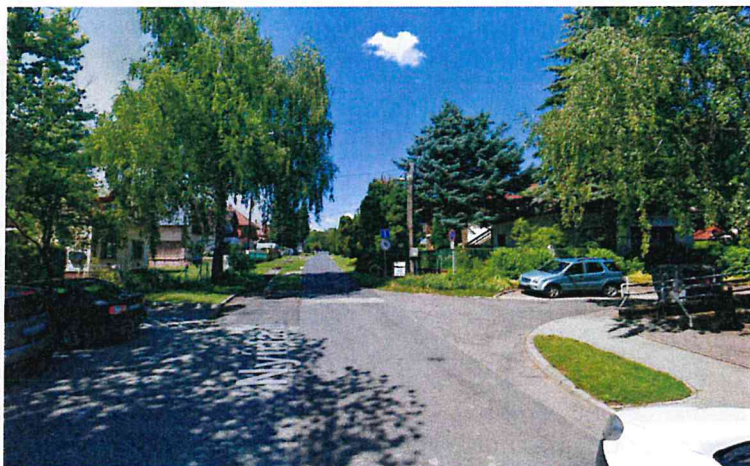
Helyszíni tapasztalat: **Mozaikos nyitott felületű burkolat, összedolgozási munkahézagok nyitottak elsőbbségadás kötelező jelzőtábla cserélendő.**

Nyírfa utca munkahézagok nyitottsága szabad szemmel is jól látható

Állapotértékelés: 3

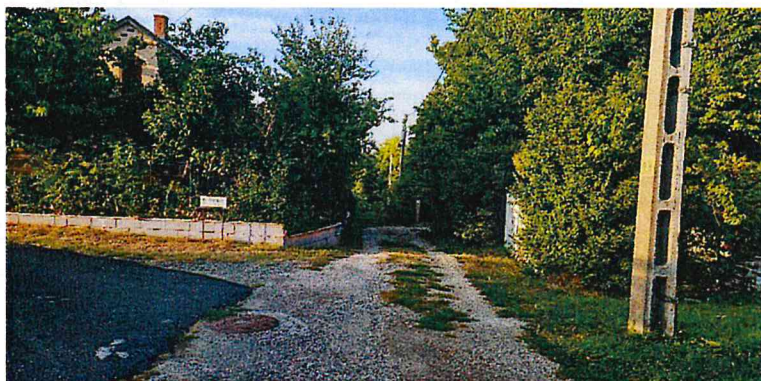
Helyszíni tapasztalat: **A 6 házszámtól stabilizált szervízút. Az 543/1 hrsz. része szilárd burkolatú, de a burkolatszél repedezett.**

Őzgida utca – Harkály utca keresztezése

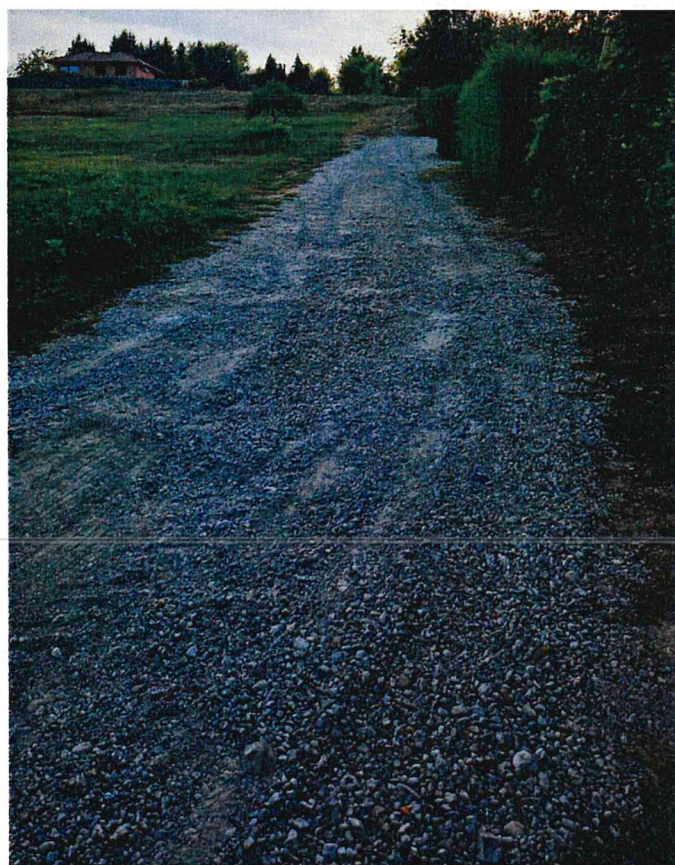
Őzgida utca – Margaréta utca keresztezése

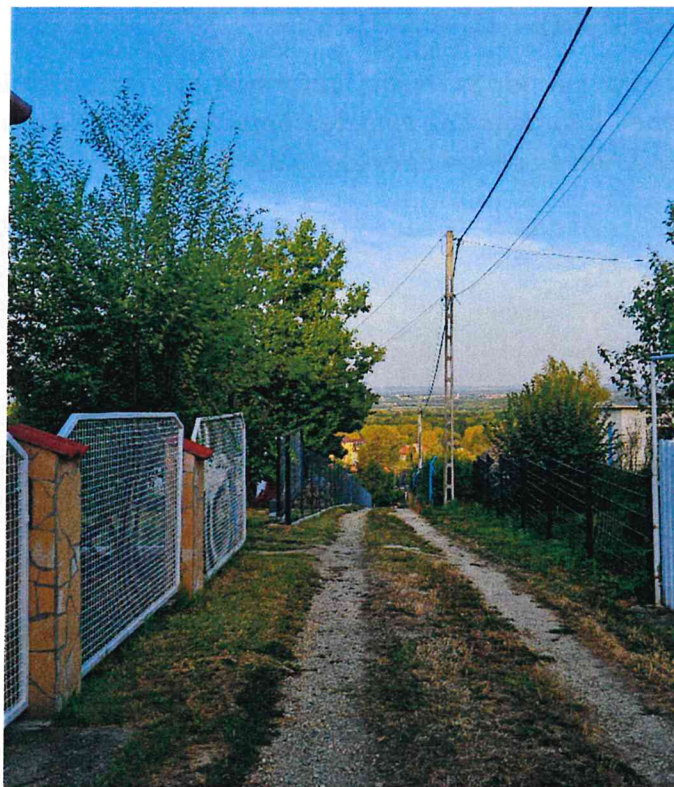
Ózgida utca – 541/4 hrsz.-ú utca keresztezése

Állapotértékelés: 4

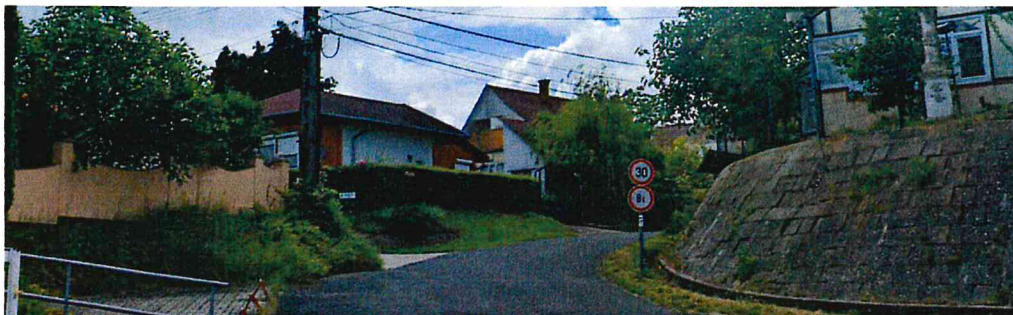
Helyszíni tapasztalat: ***Mozaikosan szétesett, deformált gyenge teherbírású aszfaltburkolat. Több ingatlan esetében a burkolat az épületek bejárat felé lejt, a csapadékvizek bejutása magas kockázatú, az épületek állagmegóvása, elöntéstől való védelme kiemelten fontos.***

Panoráma út – Zalagyöngye utca keresztezésétől 8t-s súlykorlátozás

Állapotértékelés: 4

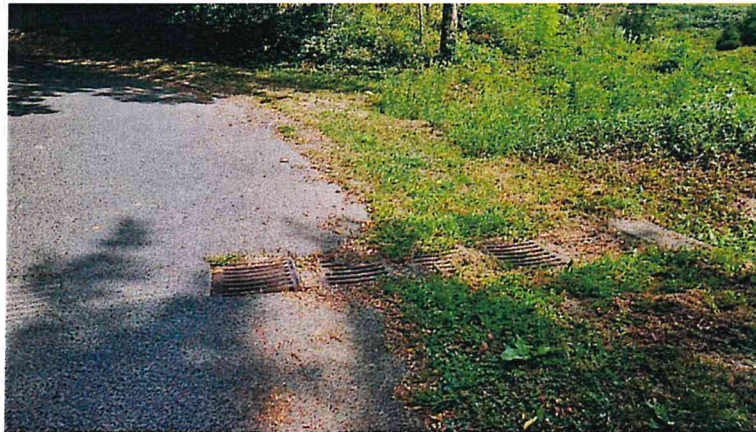
Helyszíni tapasztalat: *Mozaikos repedés bomlások, hámlások, valamint fészkes és hálós repedések láthatók a burkolaton.*

Park utcán kívüli útszakasz, mely Zalamerenye közigazgatási egységéhez tartozik, a vízelvezetési megoldás egyedi ugyan, de nem követendő.

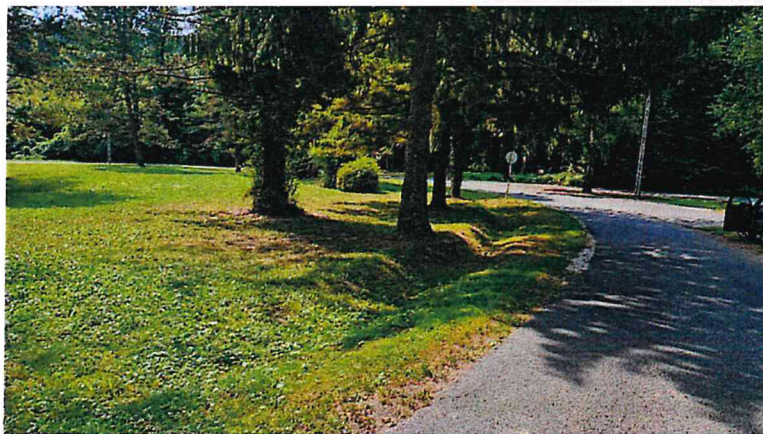
Park utcán kívüli útszakasz a padka felhízott, nyesése javasolt

Állapotértékelés: 2

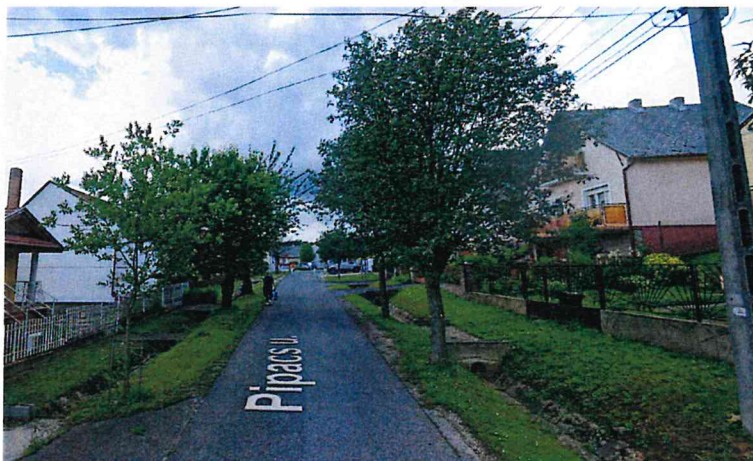
Helyszíni tapasztalat: **Burkolat állapota kielégítő.**

Pipacs utca jellemző keresztmetszeti beosztása

Állapotértékelés: 2

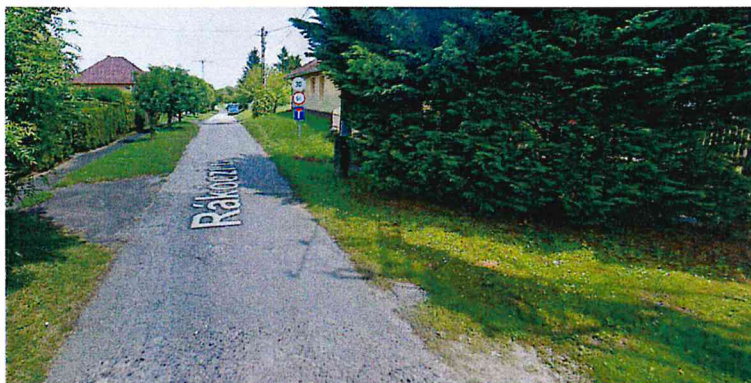
Helyszíni tapasztalat: **Zsákutca, burkolat erősen repedezett mozaikos deformált, felületre jellemző bomlási és hámlási részek. A felület nyitott polírozódott.**

Rákóczi utca mozaikos, hámlott-bomlott a burkolat felülete

Állapotértékelés: **3**

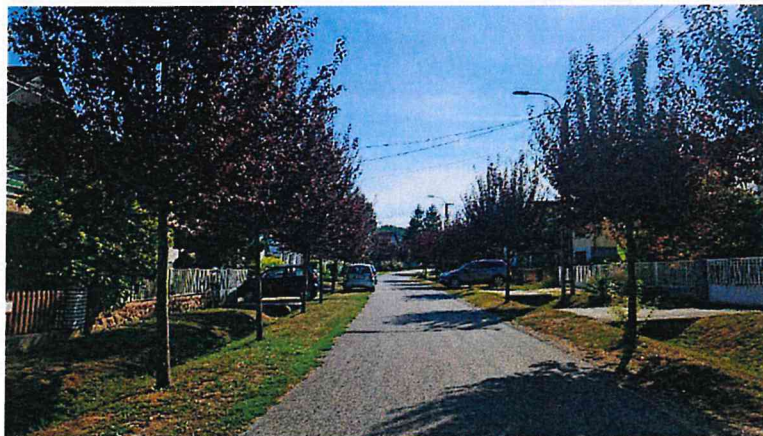
Helyszíni tapasztalat: **Mészköves adalékú aszfaltos burkolat. Fák árkon belül és vezeték alatt kerültek betelepítésre, optikailag beszűkíti a teret és az út szélén történő parkolást is megnehezíti.**

Rózsa utcában a Fák árkon belül és vezeték alatt kerültek betelepítésre

Állapotértékelés: **1**

Vízvezetési javaslat: **Nyílt vízvezető földárkok profilozása javasolt a teljes szakaszon, sok helyen hordalékkal feltelt, lefolyástalan. Rózsa utca – Park utca keresztezés hegyesszögű lekerekítésébe a delta előregyártott padka burkolóelemmel stabilizálandó a kimosódás miatt.**

Útcsatlakozás/padka: **Rózsa utca – Park utca keresztezés hegyesszögű lekerekítésébe a delta előregyártott padka burkolóelemmel stabilizálandó a kimosódás miatt.**

Beavatkozási javaslat (technológia): **Felújítása minimum 1 réteg teljesértékű aszfaltszőnyeg (kopóréteg: AC 16) beépítése javasolt.**

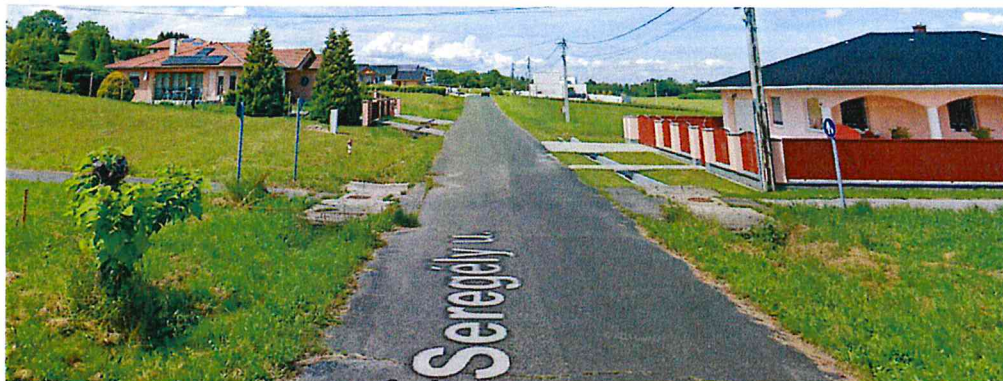
Seregély utca és az 1537 hrsz.-ú, valamint az 1570 hrsz.-ú gyalogút keresztezése

Helyszíni tapasztalat: **Padkaprofilozás és ároktisztítás (20-as házzáig). A burkolaton keresztirányú reflexiós repedések láthatók.**

Állapotértékelés: 1

Forgalomtechnikai beavatkozás: **Hegyalja utca – Seregély utca keresztezésében az „elsőbbségadás kötelező” jelzőtábla cserélendő. Seregély-Dózsa utca útsatlakozásában a burkolati piktogramok festése és déli oldalon a „lakó-pihenő övezet vége” tábla cserélendő.** Forgalombiztonsági intézkedések: **Hegyalja utca – Seregély utca keresztezésében mindkét lekerekítési delta előregyártott padka burkolóelemmel stabilizálandó a kimosódás miatt (delta lekerekítő ívsugár  $R_{min}=12$  m). Seregély utca és az 1537 hrsz.-ú, valamint az 1570 hrsz.-ú gyalogút keresztezésében mindkét irányban „gyalogosátkelés” veszélyt jelző tábla kihelyezése indokolt, valamint az úttesten útburkolati jellel kijelölt gyalogosátkelőhely festése szükséges tartós burkolati jellel. Seregély utca – Erzsébet köz útsatlakozásában a közvilágítási oszlop Seregély utca felőli részére sávós terelőtábla (iránytábla) elhelyezése javasolt.**

Vízvezetési javaslat: **Hegyalja utca – Seregély utca keresztezésében mindkét lekerekítési delta előregyártott padka burkolóelemmel stabilizálandó a kimosódás miatt. A teljes szakaszon a nyílt vízvezető földárak profilozása szükséges.**

Beavatkozási javaslat (technológia): **A hossz- és keresztzlusszainak tisztítása és rugalmas hézagkitöltő anyaggal való kiöntése. Ezt követően a teljes útfelület SAMI feszültségoldó réteggel történő ellátás és az eddig burkolt felületekkel együtt 2 rétegben aszfalttal történő ellátása (kötőréteg: AC 22 (I) kötő 25/55-65, kopóréteg: AC 11 (I) kopó 25/55-65).**

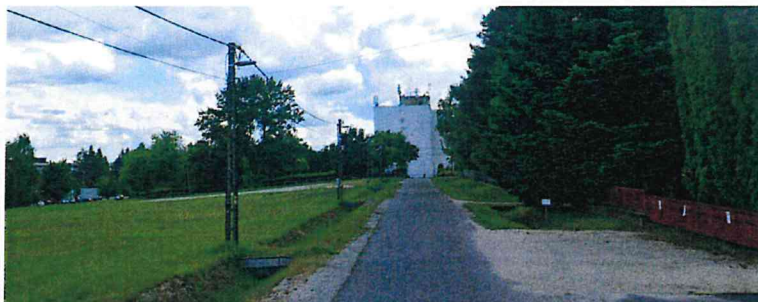
Helyszíni tapasztalat: **Burkolat előregedett, mozaikos és nyitott felületű. Padkahiány és árokprofilozás szükséges, több helyen fel sem ismerhető az árokprofil.**

Sport utca mozaikos burkolata és a nemesített padka hiánya látható

Állapotértékelés:3

Forgalomtechnikai beavatkozás: **Sport utca bejáratánál a „Zsácutca” és a „Megállni tilos” tábla cseréje szükséges. A mészköves parkolólót követően a „Megállni tilos” tábla cseréje szükséges (kopott).**

Vízvezetési javaslat: **A teljes szakaszon árokprofilozás javasolt, valamint a padkahiány miatt M-1 kiváló minőségű M22 szemcsés anyagú feltöltés javasolt az e-UT 06.02.11:2022. Közutak létesítésének általános geotechnikai szabályai Ütügyi Műszaki előírásban foglaltak szerint.**

Beavatkozási javaslat (technológia): **A mészköves parkoló bejárat 15 m hosszban szilárd burkolattal javasolt kiépíteni. Felújítására kombinált megoldás javasolható (beton pályalemez kivételével). Minimum 1 réteg teljesértékű aszfaltszőnyeg (kopóréteg: AC 16(F)+SAM feszültségoldó réteg) beépítése javasolt.**

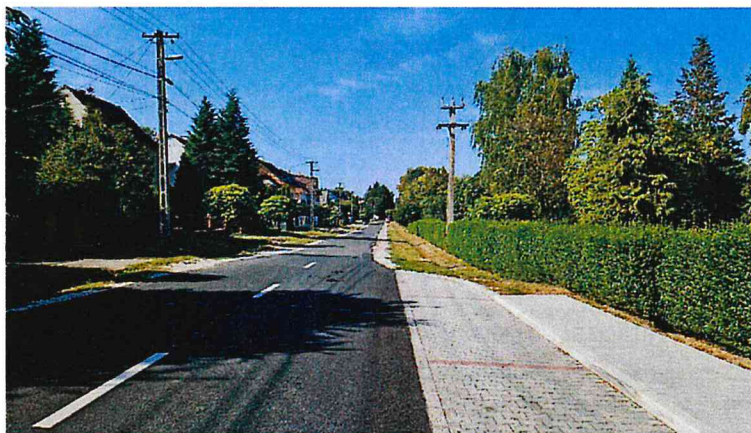
Szőlő utca felújított szakasza

Helyszíni tapasztalat: *Hálós repedések, laza padka és padkahiány a jellemző. A nyílt vízvezető földárok profilozás szükséges.*

Állapotértékelés: **3**

Forgalomtechnikai beavatkozás: *A Panoráma utca felőli oldalon a 30 km/h-s sebességkorlátozás tábla, az egyéb veszélyt jelző tábla az alatta lévő kiegészítő táblával együtt cserélni szükséges.*

Vízvezetési javaslat: *A nyílt vízvezető földárok profilozás szükséges.*

Beavatkozási javaslat (technológia): *Felújítására kombinált megoldás javasolható. Minimum 1 réteg teljesértékű aszfaltszőnyeg (kopóréteg: AC 16(F)+SAM feszültségoldó réteg) beépítése javasolt.*

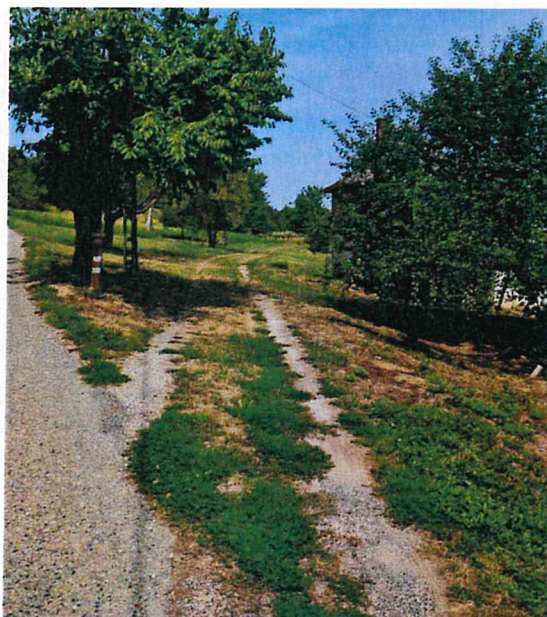
Szent Orbán utca és a 2040/1-es és a 2044/2 hrsz.-ú út elválása, a 2046 és 2047 hrsz.-ek estében szolgalmi útként került bejegyzésre

Helyszíni tapasztalat: **Szűk burkolat, a burkolat mozaikosan és hálósan repedezett.**

Állapotértékelés: **3**

Forgalomtechnikai beavatkozás: **Szent Orbán utca – Hegykapu utca kereszteződésében az elsőbbségadás kötelező tábla cserélendő. Szent Orbán utca - Határ utca keresztezésében a 3,5t-s súlykorlátozás tábla, valamint a 30 km/h-s sebességkorlátozás tábla cserélendő (kopott).**

Forgalombiztonsági intézkedések: **Szent Orbán utca és a 2044/2 hrsz.-ú út által közre zárt cseresznyefa forgalombiztonsági szempontból aggályos, kivágása javasolt. Szent Orbán utca 45. házszámától észak-nyugatra elhelyezett közlekedési tükör mellett a közvilágítási beton oszlopra sávostábla (iránytábla) helyezendő a jobb felismerhetőség végett.**

Beavatkozási javaslat (technológia): **Felújítása minimum 1 réteg teljesértékű aszfaltszőnyeg (kopóréteg: AC 16) beépítése javasolt.**

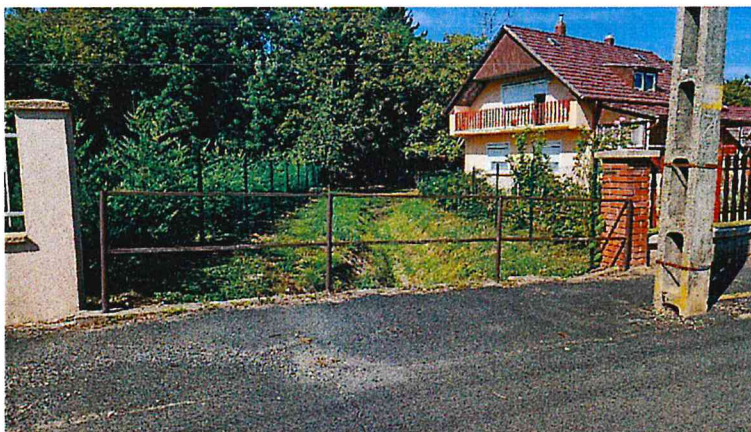
Temető utca 1091 hrsz.-ú levezető árok szakasz keresztezése

Helyszíni tapasztalat: **Nyílt vízvezető árokszakaşa feltelt, profilozása javasolt.**

Állapotértékelés: **1**

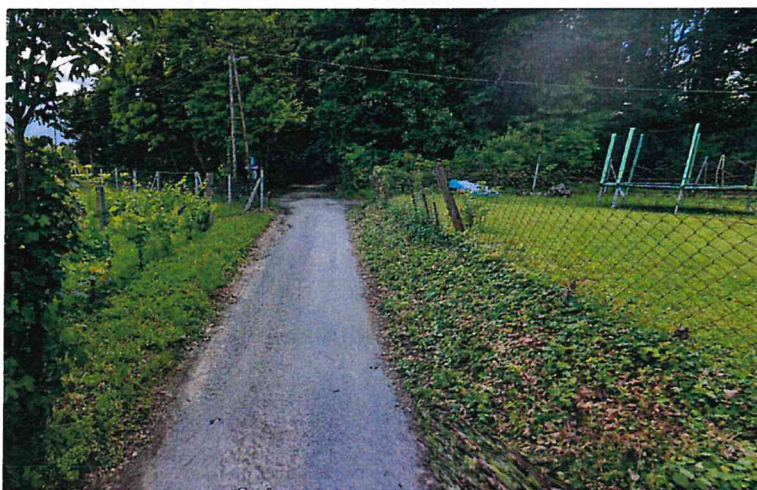
Tónai utca – Hegykapu út– Határ út találkozása

Helyszíni tapasztalat: **Szűk, nyitott felület, repedezett a burkolat. Át nőtt a burkolaton a növényzet (fű).**

Állapotértékelés: 4

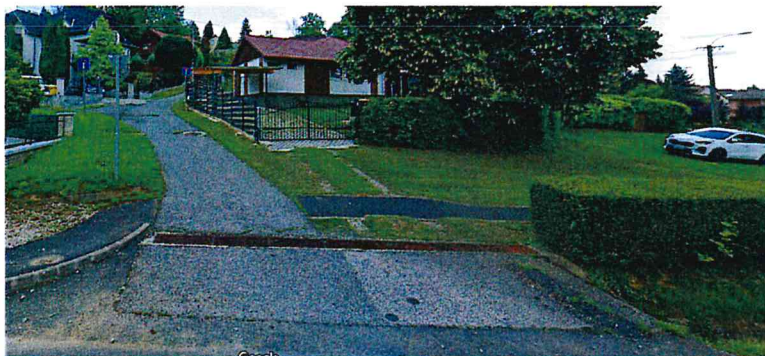
Tőzike Köz – Park utca útcsatlakozása

Helyszíni tapasztalat: *Táblás deformációk és hálós repedések, valamint reflexiós áttükröződések láthatók a burkolaton.*

Állapotértékelés: **3**

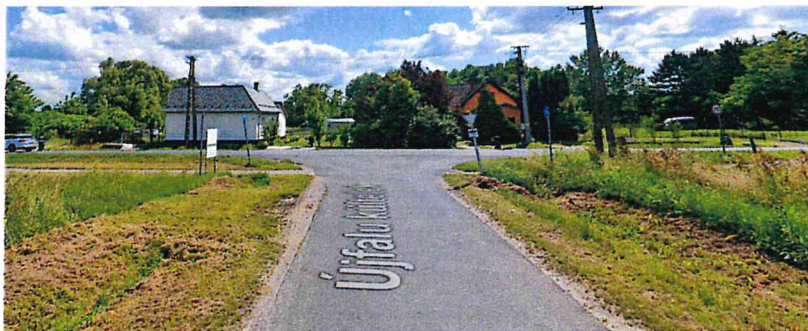
Újfalu kültelek kerékpárút keresztezése

Helyszíni tapasztalat: **Felhízott padka, valamint úrszelvény tisztítás javasolt.**

Állapotértékelés: 2

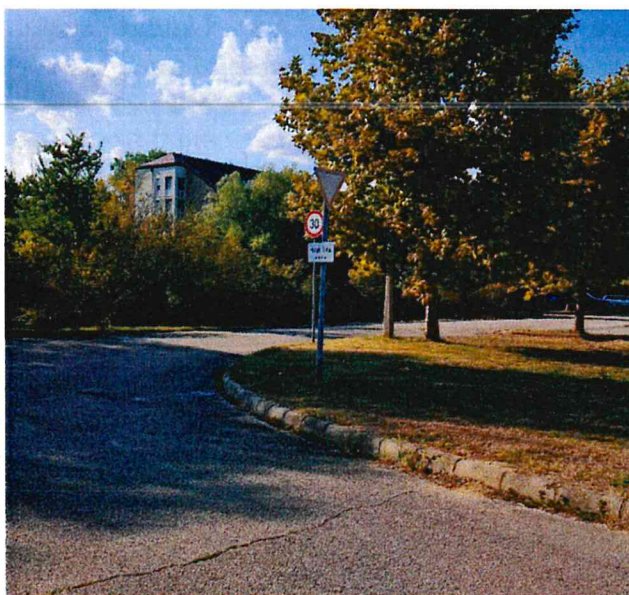
Üdülő sor – 270 hrsz.-ú útszakasz keresztezése

Helyszíni tapasztalat: **Hosszslussz megnyílt, valamint reflexiós táblás keresztrepedések vannak a burkolaton. A járdán is láthatók az építéskori feszültségmentesítés hiánya. A 270 hrsz.-ú útszakasz burkolata fészkes, hámlások láthatók a felületén.**

## Állapotértékelés: 1

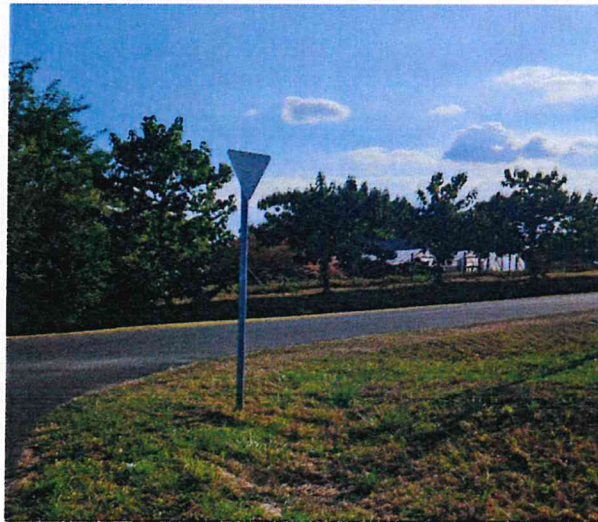
Vadvirág utca - 287/5 hrsz.-ú utca keresztezése

Helyszíni tapasztalat: **Burkolat felületén hámlások, reflexiós repedések láthatók. Padkaprofilozás és árokprofilozás szükséges.**

## Állapotértékelés: 2

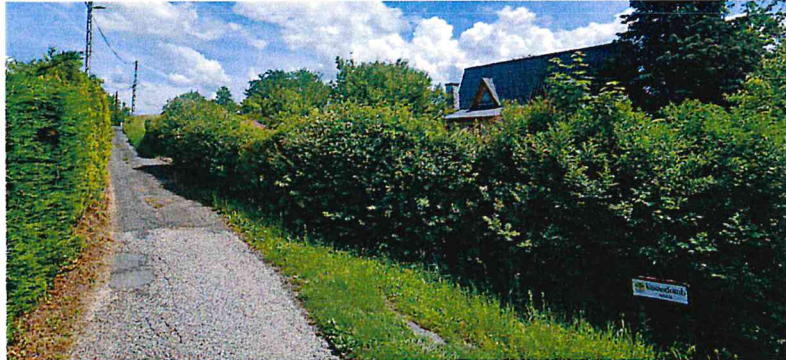
Vasasdomb utca látképe a Kilátó utca felől

Helyszíni tapasztalat: **Szűk, nyitott felület, repedezett a burkolat. Átnőtt a burkolaton a növényzet (fű), úrszelvény tisztítás javasolt.**

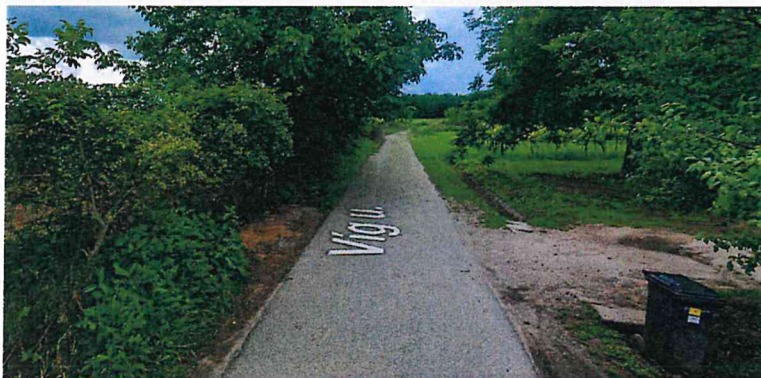
Helyszíni tapasztalat: *Úrszelvényes, tisztítandó. Harangláb-Víg utcai csomópont forgalombiztonsági szempontból aggályos.*

Víg utca jellemző kereszttszelvénye (növényzettel erősen benőtt)

Állapotértékelés: 3

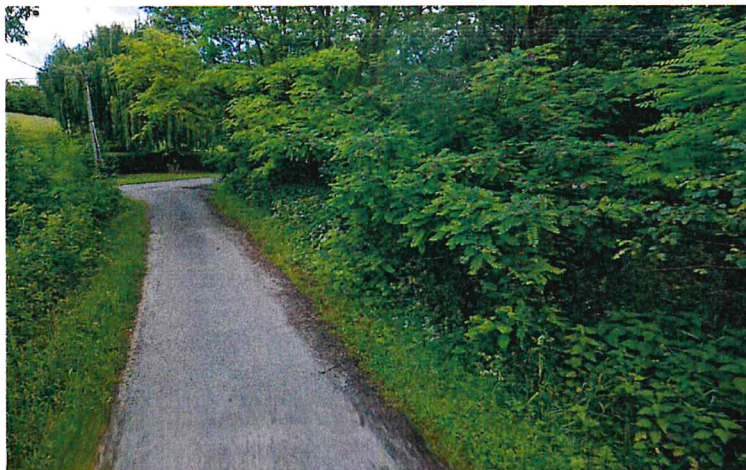
Világoshegyi út – Banyavölgyi út keresztezése

Helyszíni tapasztalat: **Lokális javítás, szűk útkeresztmetszet, úrszelvényes.**

Állapotértékelés: 4

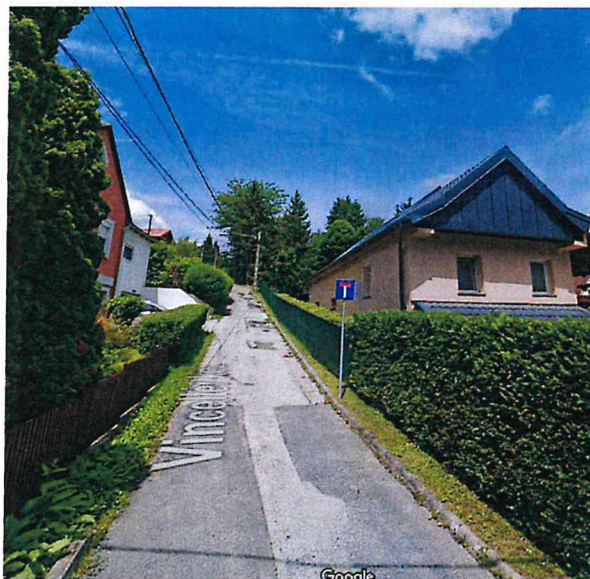
Vincellér köz útszakasz a Park utca felől

Helyszíni tapasztalat: **Mozaikos, szétesett és repedezett burkolat. Kiemelt szegély kimozdult, deformálódott. Patkós utcai csatlakozástól stabilizált földút.**

Állapotértékelés: **4**

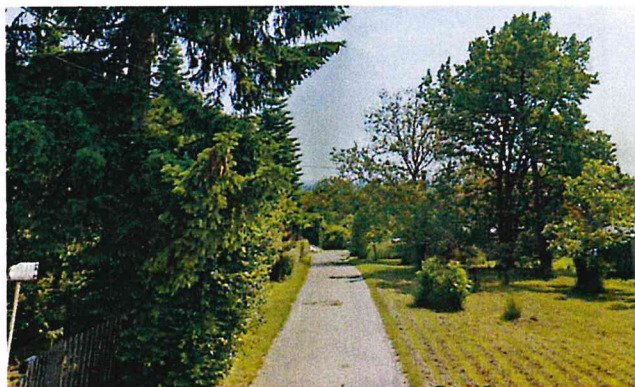
Viola utca Futrinka utca felé néző szakasza

Helyszíni tapasztalat: ***Mozaikos, szétesett és repedezett, nyitott burkolat. Burkolat szűk és burkolatszél letörések tapasztalhatók.***

Állapotértékelés: **3**
