# **Zalakaros önkormányzati utak, kerékpárutak és járdák állapotfelmérése, közép- és hosszútávú úthálózati elemek fejlesztési javaslatte**

## **TANULMÁNY**

Munkaszám: 7522-2

2024. november 4.

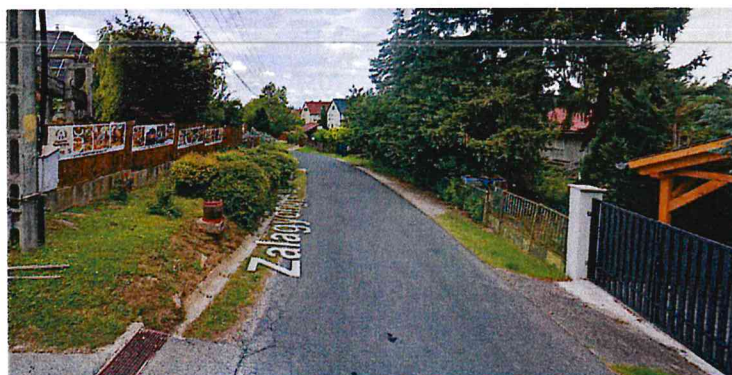
Zalagyöngye utca jellemző keresztmetszeti beépítettsége

Helyszíni tapasztalat: ***Lokális hibahelyek a burkolaton. A 41-es házzámtól szélesített, addig részbeni padkahiány és burkolatszél töredezés tapasztalható.***

Állapotértékelés: **2**

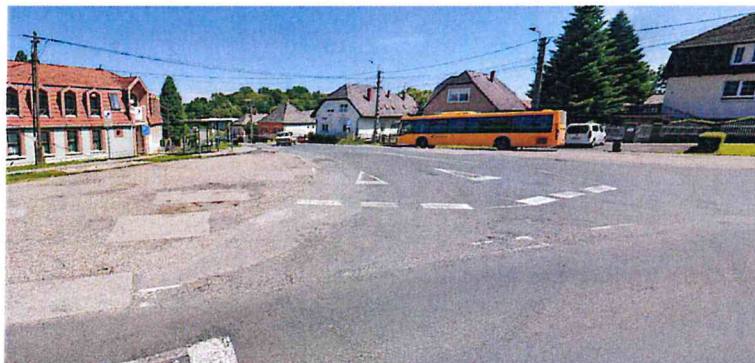
Zrínyi utca – 7522 j. országos közút (Fő utca) kereszteződése

Helyszíni tapasztalat: **Járdák és a kerékpárút állapota megfelelő.**

Állapotértékelés: **1**
